## SALTO MAUÁ

# INSPEÇÃO DE SEGURANÇA REGULAR

NOVEMBRO DE 2020

| Tipo de Registro: Relatório | | | Código: 648-SMA-RT-001-ISR | | |

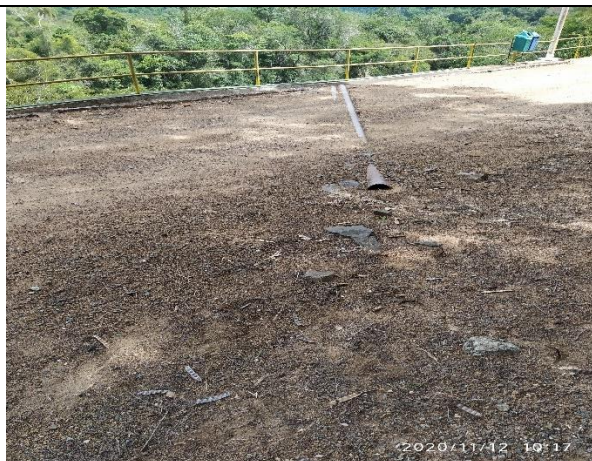
FOTO 3 - CANALETA DE DRENAGEM ASSOREADA

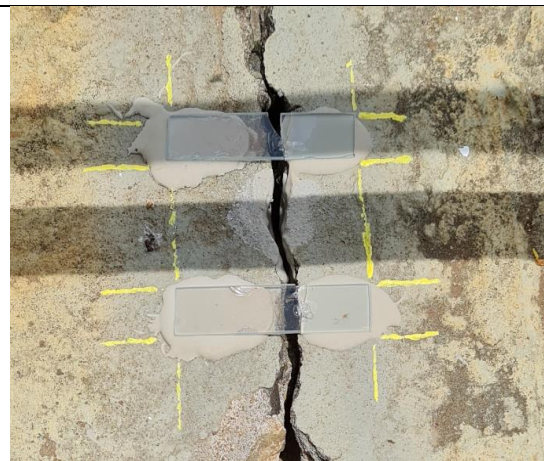
-Falta de sinalização no trajeto até a barragem, indicando o caminho nas bifurcações.  
-Quebra na placa de vidro instalada por recomendação da ISR 2019, no muro de arrimo de acesso à casa de força. Isso indica que há movimentação ativa do talude, próximo da ombreira direita da barragem e da escada de acesso à casa de força.

FOTO 4 - QUEBRA DE PLACA DE VIDRO INSTALADA NO MURO DE ARRIMO DE ACESSO A CASA DE FORÇA

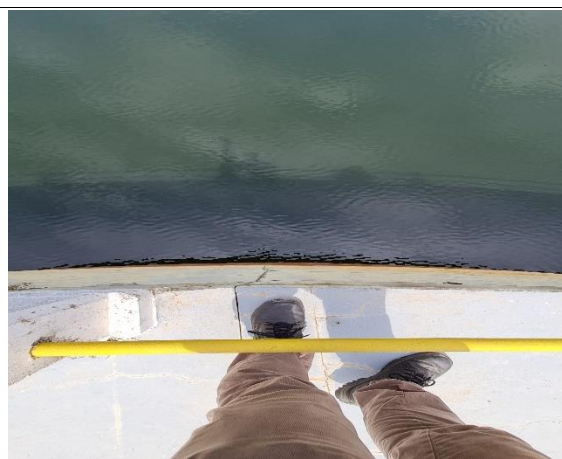
| D. | BARRAGEM DE GRAVIDADE | MARGEM DIREITA - BGD | | | | | | | | | | | |
|---|---|---|---|---|---|---|---|---|---|---|---|---|---|
| 6 | Juntas de dilatação danificadas | NO | PV | DS | DI | PC | AU | I | P | M | G | 1 | Foto 8 |

FOTO 8 - VISTA DA JUNTA DE DILATAÇÃO

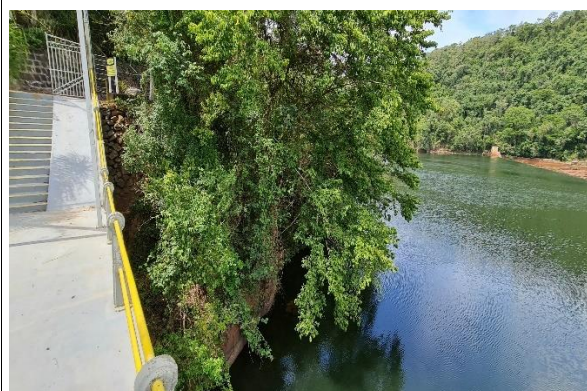
FOTO 9 - PRESENÇA DE VEGETAÇÃO NA OMBREIRA.

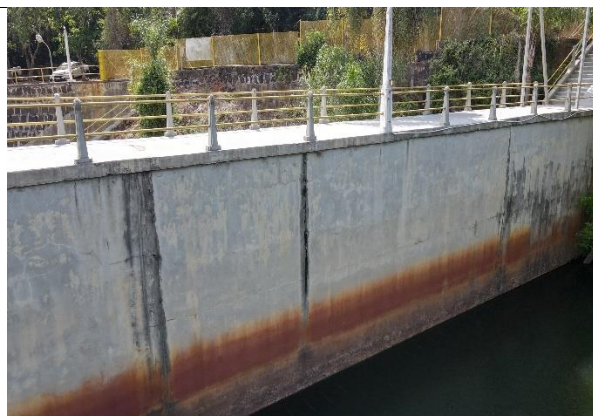
| D. | BARRAGEM DE GRAVIDADE | MARGEM DIREITA - BGD | | | | | | | | | | | |
|---|---|---|---|---|---|---|---|---|---|---|---|---|---|
| 3 | Ocorrência de fissuras no concreto | NO | PV | DS | DI | PC | AU | I | P | M | G | 1 | Foto 10 |
| 5 | Deterioração da superfície do concreto | NO | PV | DS | DI | PC | AU | I | P | M | G | 1 | Foto 10 |
| <b>Comentários:</b><br>-Armadura do concreto exposta, perda de nata de cimento, juntas de dilatação danificadas e exposição do agregado graúdo do concreto sem aumento significativo em relação a ISR 2019. | | | | | | | | | | | | | |

FOTO 10 - REMOÇÃO DE PARTE DO RECOBRIMENTO E EXPOSIÇÃO DO AGREGADO GRAÚDO E FERRAGEM.

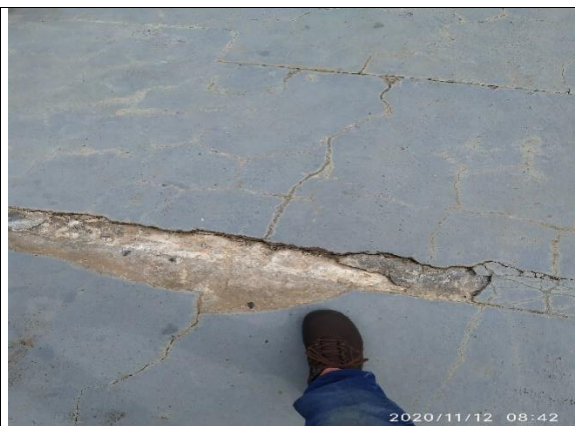
| D. | BARRAGEM DE GRAVIDADE | MARGEM DIREITA - BGD | | | | | | | | | | | |
|---|---|---|---|---|---|---|---|---|---|---|---|---|---|
| 2 | Ocorrência de fissuras no concreto | NO | PV | DS | DI | PC | AU | I | P | M | G | 1 | Foto 12 e Foto 14 |
| 4 | Deterioração da superfície do concreto | NO | PV | DS | DI | PC | AU | I | P | M | G | 1 | Foto 12 e Foto 14 |

- Observados quebras e deslocamentos na crista em função do uso de maquinário. Patologia já constatada de ISR anterior.
- Crescimento de vegetação causando deslocamento do concreto (Foto 14).

FOTO 12 – QUEBRAS E DESPLACAMENTOS NA CRISTA.

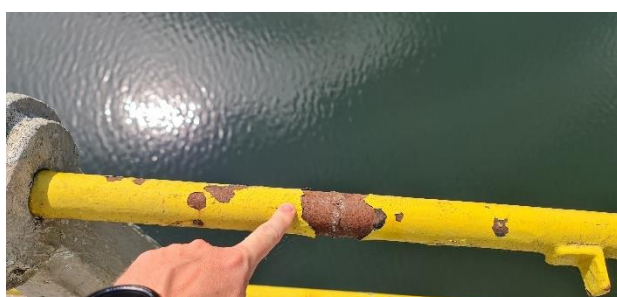
| D. | BARRAGEM DE GRAVIDADE | MARGEM DIREITA - BGD | | | | | | | | | | | |
|---|---|---|---|---|---|---|---|---|---|---|---|---|---|
| 6 | Corrosão no parapeito (guarda-corpo) | NO | PV | DS | DI | PC | AU | I | P | M | G | 1 | Foto 13 |

FOTO 13 - CORROSÃO NO CORRIMÃO

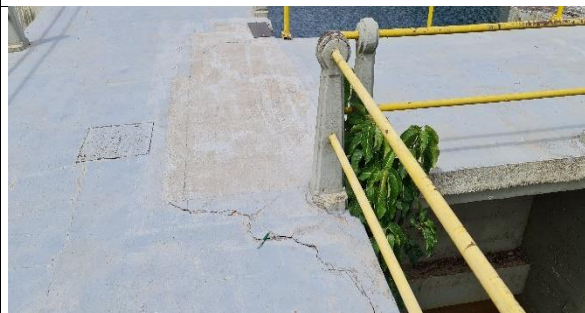
FOTO 14 - QUEBRA DO CONCRETO E CRESCIMENTO DE VEGETAÇÃO

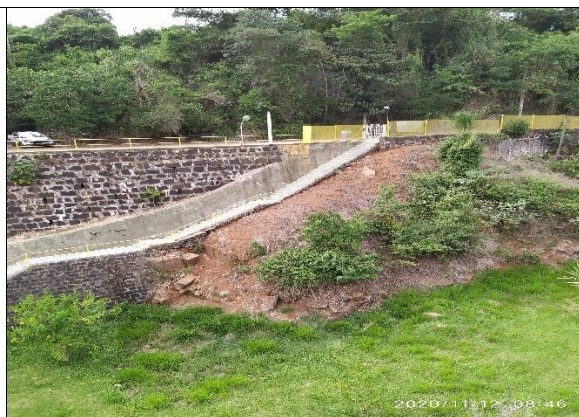
**FOTO 16 – VISTA DO TALUDE DA MARGEM DIREITA COM SOLO EXPOSTO E MURO DANIFICADO.**

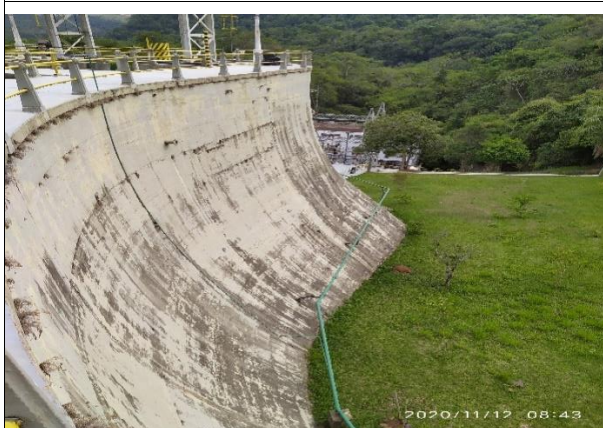
| D. | BARRAGEM DE GRAVIDADE | MARGEM DIREITA - BGD | | | | | | | | | | | |
|---|---|---|---|---|---|---|---|---|---|---|---|---|---|
| 2 | Ocorrência de fissuras no concreto | NO | PV | DS | DI | PC | AU | I | P | M | G | 1 | Foto 17 |
| 4 | Deterioração da superfície do concreto | NO | PV | DS | DI | PC | AU | I | P | M | G | 1 | Foto 17 |

**FOTO 17 - SITUAÇÃO DO PARAMENTO DE JUSANTE**

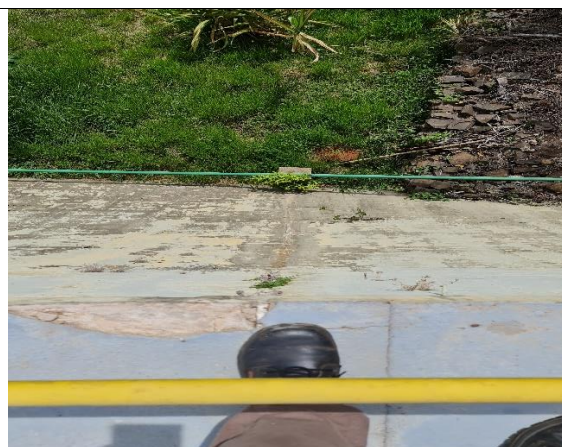
**FOTO 18 - JUNTA DE DILATAÇÃO COM CRESCIMENTO DE VEGETAÇÃO PERTO DA CRISTA**

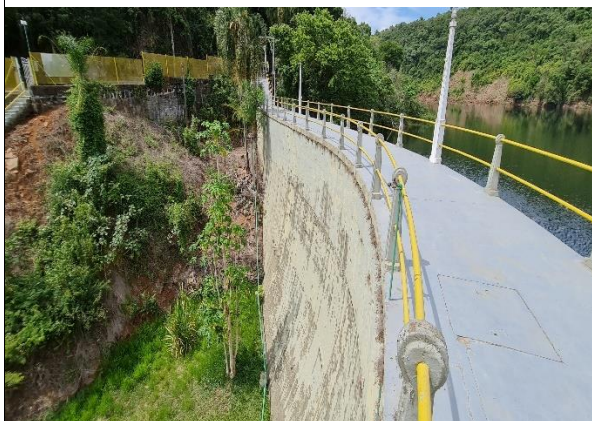
**FOTO 19 - VEGETAÇÃO PRÓXIMA À BARRAGEM E OMBREIRA**

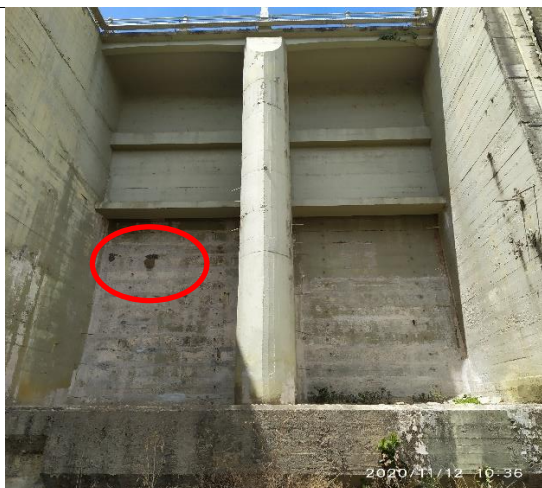
- Presença de vegetação dentro da área de segurança da barragem.
- Taludes íngremes e expostos na região da escada de acesso à casa de força, com risco de movimentação e queda de blocos.
- Muro da escada de acesso à casa de força com sinal de movimentação, desmoronamento.
- Sinal de percolação no terceiro vão de tomada d'água, após realização de injeção segundo recomendação da ISR anterior (FOTO 21).

FOTO 21 - PERCOLAÇÃO NO TERCEIRO VÃO DA TOMADA D'ÁGUA

| Nº | RECOMENDAÇÕES DA INSPEÇÃO REGULAR ANTERIOR (2019) | ANÁLISE DOS RESULTADOS NA INSPEÇÃO ATUAL (2020) |
|---|---|---|
| 11 | Deve-se realizar o monitoramento das infiltrações no terceiro vão da tomada d'água após a conclusão dos trabalhos de injeção. Caso estas não sejam eficientes, deve-se pensar em uma solução em definitivo como o fechamento através de muro em concreto armado. Recomendação 'PRIORITÁRIA'. | Recomendação atendida. |

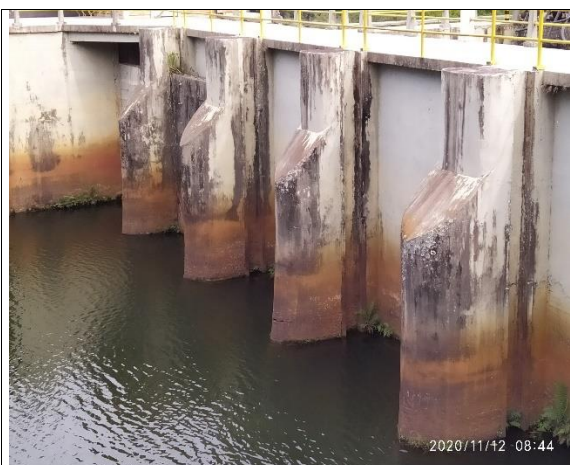
| F. | BARRAGEM DE GRAVIDADE | CENTRAL - BGC | | | | | | | | | | | |
|---|---|---|---|---|---|---|---|---|---|---|---|---|---|
| 5 | Deterioração da superfície do concreto | NO | PV | DS | DI | PC | AU | I | P | M | G | 1 | Foto 23 e Foto 25 |

FOTO 23 – SITUAÇÃO DA FACE MONTANTE COM PERDA DE NATA DE CIMENTO.

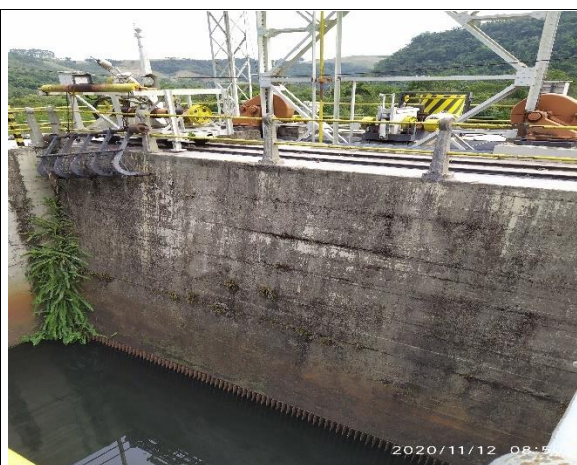
FOTO 24 - SITUAÇÃO DA ADUÇÃO COM PRESENÇA DE VEGETAÇÃO E JUNTAS DANIFICADAS.

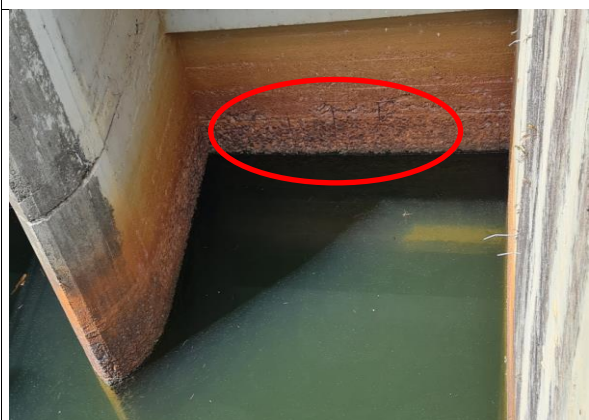
FOTO 25 - EXPOSIÇÃO DA ARMADURA

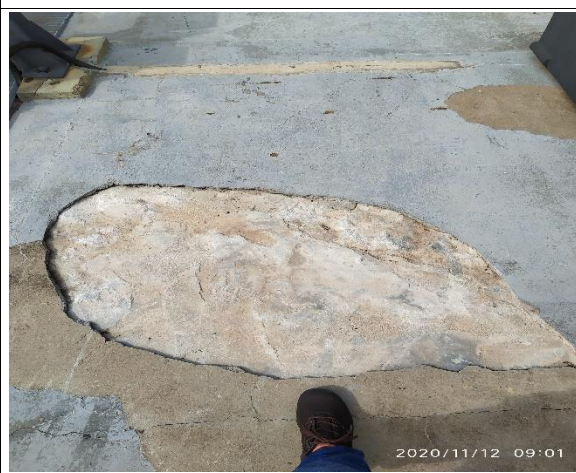
| F. | BARRAGEM DE GRAVIDADE | CENTRAL - BGC | | | | | | | | | | | |
|---|---|---|---|---|---|---|---|---|---|---|---|---|---|
| 2 | Ocorrência de fissuras no concreto | NO | PV | DS | DI | PC | AU | I | P | M | G | 1 | Foto 29 |
| 4 | Deterioração da superfície do concreto | NO | PV | DS | DI | PC | AU | I | P | M | G | 1 | Foto 29 |

-Trincas quebras na crista decorrente da movimentação de maquinário pesado.

FOTO 29 - QUEBRAS SOBRE A CRISTA

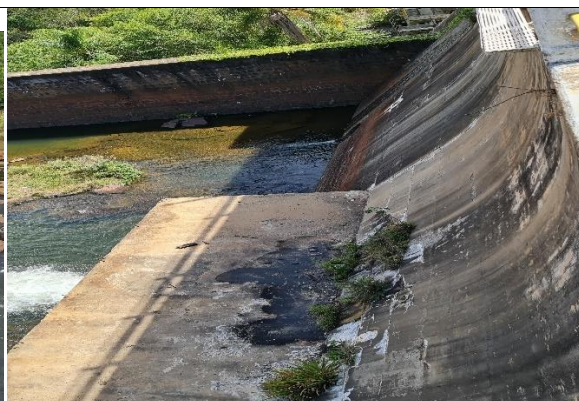
FOTO 31 - PONTOS DE PERCOLAÇÃO E CRESCIMENTO DE VEGETAÇÃO

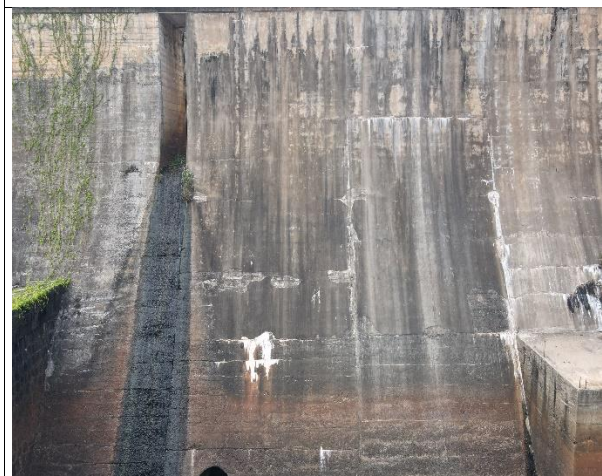
| F. | BARRAGEM DE GRAVIDADE | CENTRAL - BGC | | | | | | | | | | | |
|---|---|---|---|---|---|---|---|---|---|---|---|---|---|
| 2 | Ocorrência de fissuras no concreto | NO | PV | DS | DI | PC | AU | I | P | M | G | 1 | Foto 32 |
| 4 | Deterioração da superfície do concreto | NO | PV | DS | DI | PC | AU | I | P | M | G | 1 | Foto 32 |

-Pontos de umidade com pequena presença de carbonatação.

FOTO 32 - PRESENÇA DE CARBONATAÇÃO

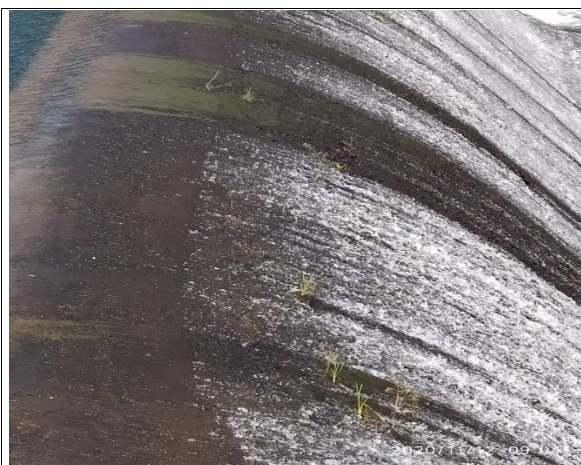
| G. | VERTEDOURO DE SUPERFÍCIE | SOLEIRA LIVRE - VL | | | | | | | | | | | |
|---|---|---|---|---|---|---|---|---|---|---|---|---|---|
| 1 | Rachaduras ou trincas no concreto | NO | PV | DS | DI | PC | AU | I | P | M | G | 1 | Foto 33 |
| <b>Comentários:</b><br>-Trincas no concreto do vertedouro decorrente do efeito de abrasão e idade da estrutura. | | | | | | | | | | | | | |

FOTO 33 - SITUAÇÃO DA SUPERFÍCIE VERTENTE COM PRESENÇA DE VEGETAÇÃO

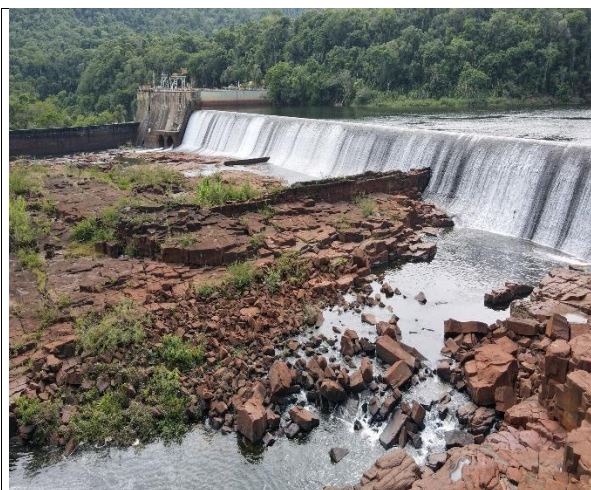
| G. | VERTEDOURO DE SUPERFÍCIE | SOLEIRA LIVRE - VL | | | | | | | | | | | |
|---|---|---|---|---|---|---|---|---|---|---|---|---|---|
| 8 | Presença de vegetação na bacia | NO | PV | DS | DI | PC | AU | I | P | M | G | 1 | Foto 36 |

FOTO 36 - SITUAÇÃO DA BACIA DE DISSIPAÇÃO

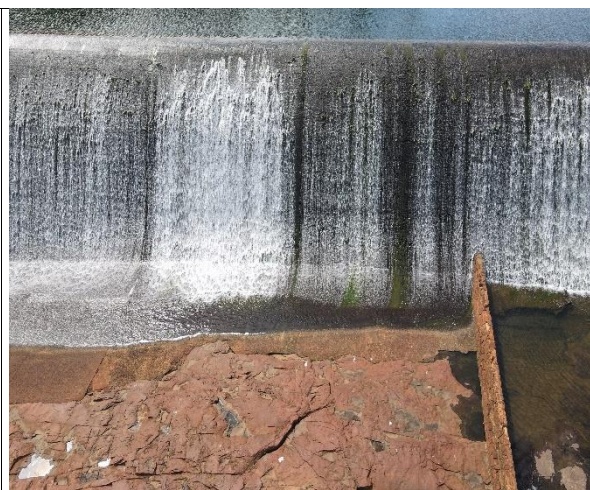
| G. | VERTEDOURO DE SUPERFÍCIE | SOLEIRA LIVRE - VL | | | | | | | | | | | |
|---|---|---|---|---|---|---|---|---|---|---|---|---|---|
| 1 | Rachaduras ou trincas no concreto | NO | PV | DS | DI | PC | AU | I | P | M | G | 1 | Foto 37 |
| 3 | Deterioração da superfície do concreto | NO | PV | DS | DI | PC | AU | I | P | M | G | 1 | Foto 37 |
| <b>Comentários:</b><br>-Erosão na rocha da bacia de dissipação e crescimento de vegetação. | | | | | | | | | | | | | |

FOTO 37 - EROSÃO NA BACIA DE DISSIPAÇÃO

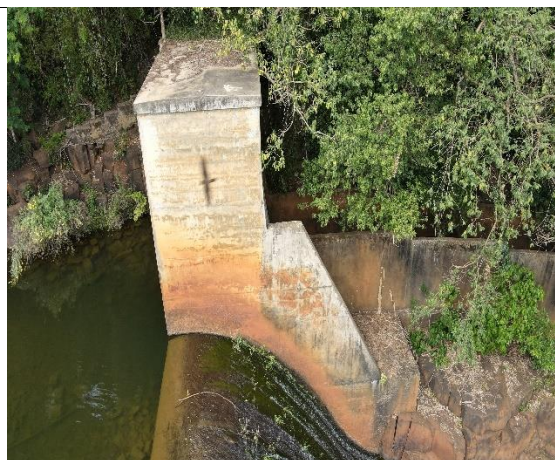
**FOTO 38 - VISTA LATERAL DA MARGEM ESQUERDA**

| H. | BARRAGEM DE GRAVIDADE | MARGEM ESQUERDA - BGE | | | | | | | | | | | |
|---|---|---|---|---|---|---|---|---|---|---|---|---|---|
| 2 | Ocorrência de fissuras no concreto | NO | PV | DS | DI | PC | AU | I | P | M | G | 1 | Foto 38 |
| 4 | Deterioração da superfície do concreto | NO | PV | DS | DI | PC | AU | I | P | M | G | 1 | Foto 38 |

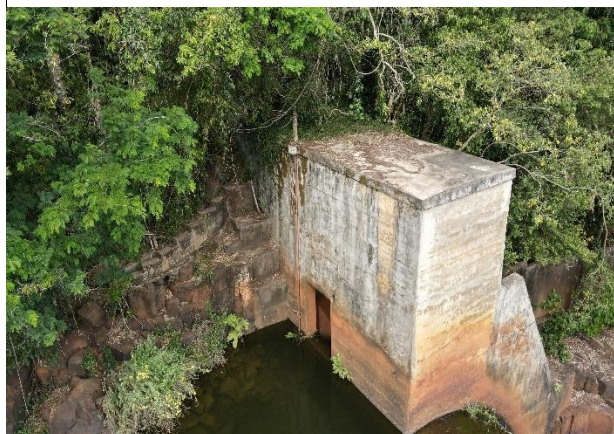
| H. | BARRAGEM DE GRAVIDADE | MARGEM ESQUERDA - BGE | | | | | | | | | | | |
|---|---|---|---|---|---|---|---|---|---|---|---|---|---|
| 3 | Ocorrência de fissuras no concreto | NO | PV | DS | DI | PC | AU | I | P | M | G | 1 | Foto 39 |
| 5 | Deterioração da superfície do concreto | NO | PV | DS | DI | PC | AU | I | P | M | G | 1 | Foto 39 |

**FOTO 39 - ENTRADA DA ESCADA DE PEIXE**

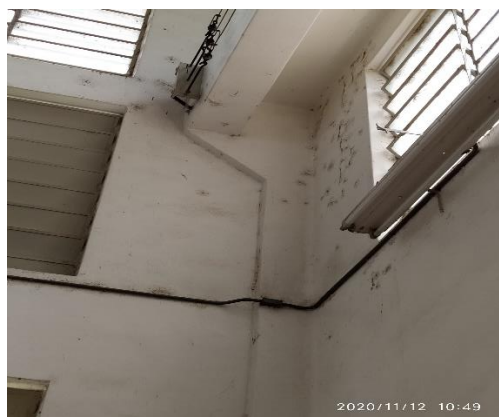
| 9 | Deterioração da superfície de revestimentos | NO | <b>PV</b> | DS | DI | PC | AU | <b>I</b> | P | M | G | 0 | Foto 48 |

- Pequenos sinais de deterioração da pintura sem necessidade de intervenção

**FOTO 48 - DETERIORAÇÃO DE REVESTIMENTO**

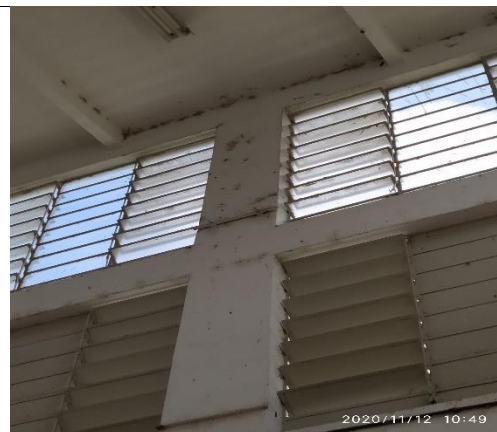
**FOTO 49 - DETERIORAÇÃO DE REVESTIMENTO E TETO**

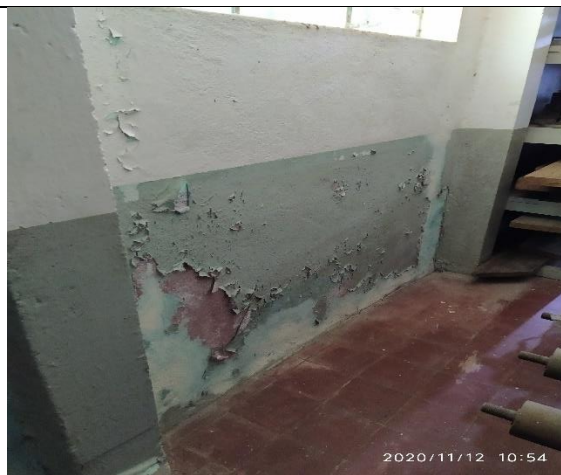
-Áreas úmidas nas galerias decorrente dos níveis de jusante, os quais apresentam histórico de atingir parte do pátio externo à casa de máquinas, fazendo com que a água infiltre pelas paredes externas. Na Foto 53, observa-se a marca de água atingida pelo nível de jusante.

**FOTO 53 - DESPLACAMENTO DE PINTURA E UMIDADE NA GALERIA MECÂNICA**

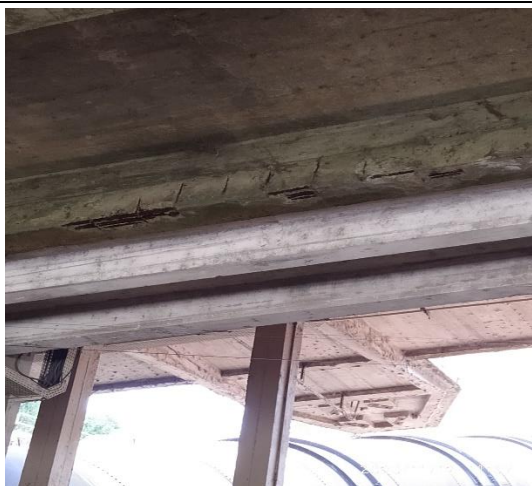
**FOTO 54 - EXPOSIÇÃO DE ARMADURA ABAIXO DA CASA DE FORÇA**

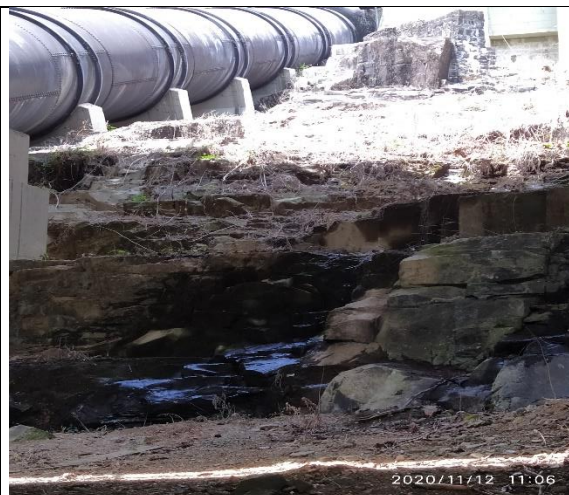
- Surgências observadas na Foto 55 e Foto 56.
- Concreto no canal de fuga e parte externa da casa de força com perda de nata de cimento e exposição de armadura e agregado graúdo (Foto 54, Foto 59 e Foto 60).
- Talude da margem esquerda repousando na estrutura da casa de força, indicando possível movimentação (Foto 58).
- Estrutura de madeira com patologias devido a umidade e mofo (Foto 57).

**FOTO 55 - SURGÊNCIA PRÓXIMA À CASA DE FORÇA**

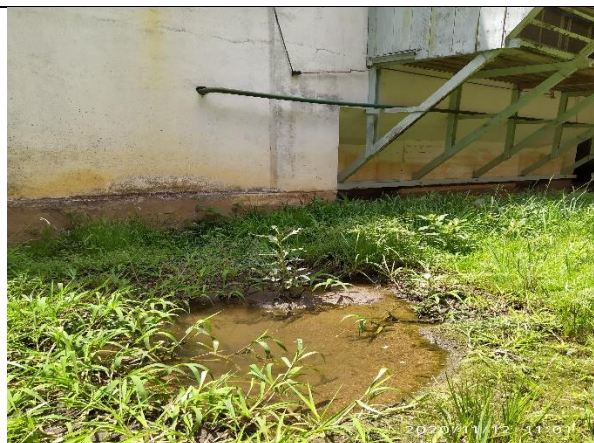
**FOTO 56 - POÇA FORMADA AO LADO DA CASA DE FORÇA**

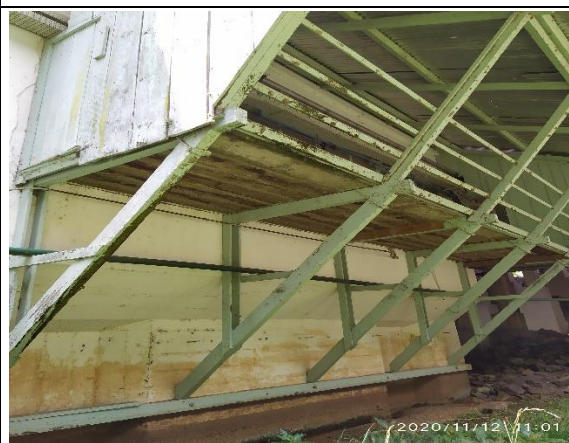
**FOTO 57 - ESTADO DA ESTRUTURA DE MADEIRA PARA ACESSO AO CANAL DE FUGA**

| Nº | RECOMENDAÇÕES DA INSPEÇÃO REGULAR (2020) | PRIORIZAÇÃO |
|---|---|---|
| 15 | Deve-se manter em observação a estrutura em madeira externa a casa de força para acesso ao canal de fuga (Foto 57). Caso a estrutura apresente indícios de perda de integridade, deve-se prever reforço da estrutura. | 4 |

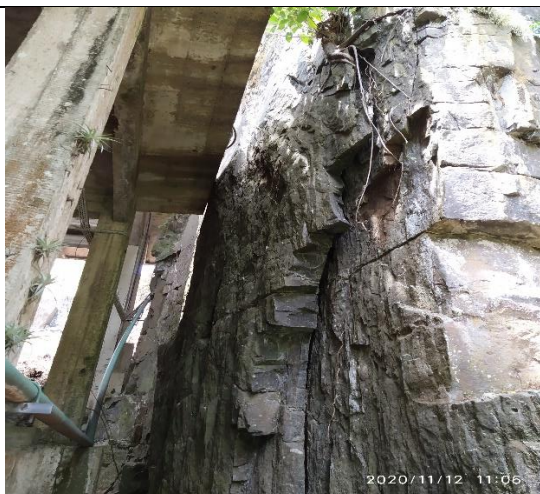
**FOTO 58 - TALUDE ÍNGREME ENCOSTADO NA ESTRUTURA DE CONCRETO**

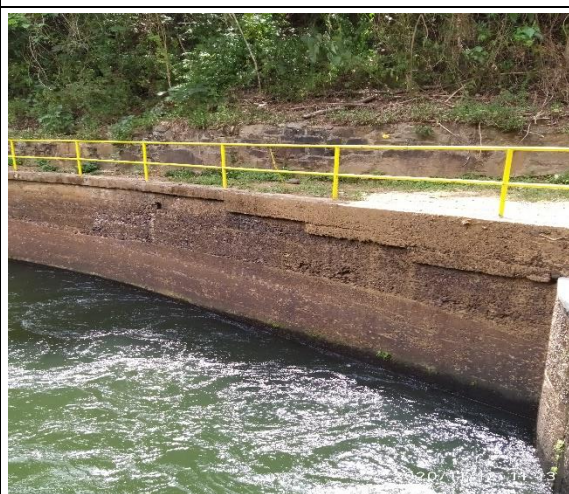
**FOTO 59 - EXPOSIÇÃO DO AGREGADO GRAÚDO NO CANAL DE FUGA**

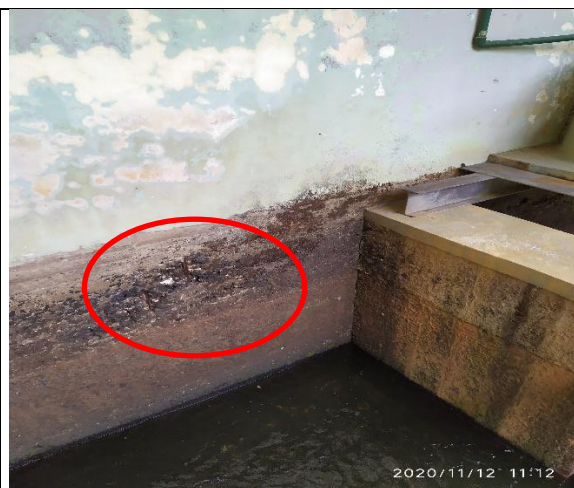
**FOTO 60 - EXPOSIÇÃO DE ARMADURA NA SAÍDA DA CASA DE FORÇA**

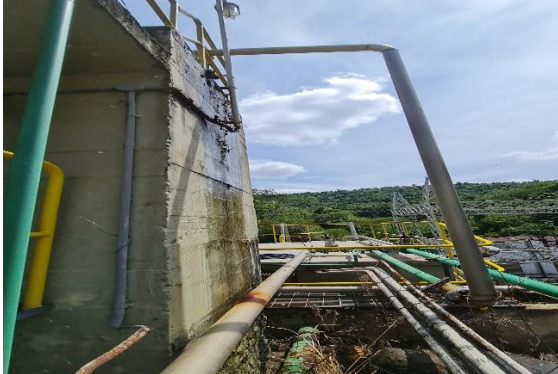
| J. | OUTROS PROBLEMAS EXISTENTES - NÃO CONSTANDO DO ATUAL CHECKLIST |
|---|---|
| Comentário: | <p><b>FOTO 63 - VAZAMENTO DA ETA</b></p> <p>* Vazamento podendo falsear ocorrência de surgências e vazamentos na região do conduto forçado</p> |

| Nº | RECOMENDAÇÕES DA INSPEÇÃO REGULAR (2020) | PRIORIZAÇÃO |
|---|---|---|
| 2 | Deve-se prever reparação da tubulação da ETA que está apresentando vazamento e observar se irá em diminuir as umidades observadas nas laterais ao conduto forçado e próximo da casa de força (FOTO 63). | <b>2</b> |
