## SALTO MAUÁ

# INSPEÇÃO DE SEGURANÇA REGULAR

SETEMBRO DE 2021

A	Emissão	MEF	FPD	HLR	29/10/2021
Revisão	Descrição	Execução	Verificação	Aprovação	Data
Tipo de Registro: Relatório			Código: 789-SMA-RT-021-ISR

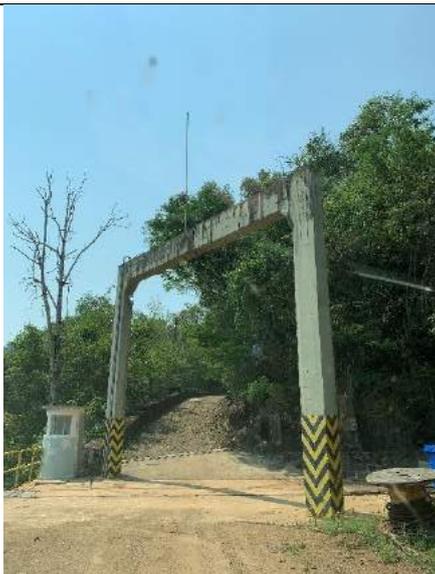
- Falta de sinalização no trajeto até a barragem, indicando o caminho nas bifurcações.

**FOTO 1 - ACESSO AS ESTRUTURAS DA BARRAGEM**

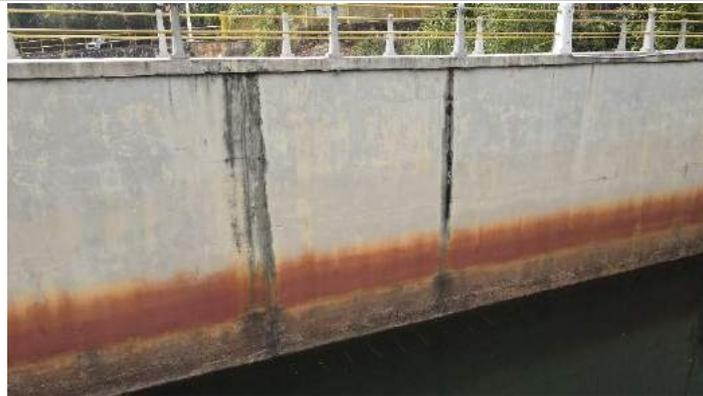
FOTO 8 - REMOÇÃO DE PARTE DO RECOBRIMENTO E EXPOSIÇÃO DO AGREGADO GRAÚDO E FERRAGEM.

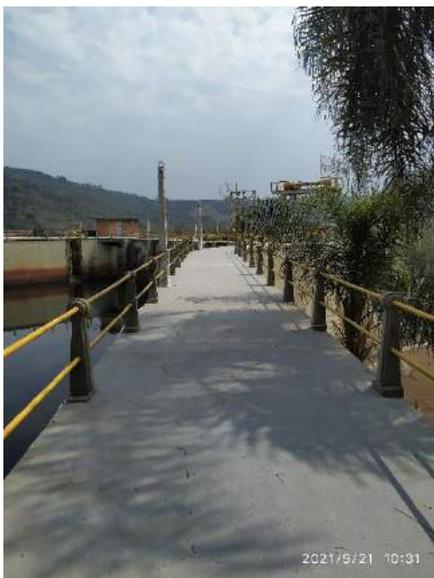
- Observados quebras e deslocamentos na crista em função do uso de maquinário. Patologia já constatada de ISR anterior.
- Crescimento de vegetação causando deslocamento do concreto (Foto 12).
- Junta de dilatação restaurada conforme recomendação da ISR 2020.

FOTO 9 – SITUAÇÃO DA CRISTA.

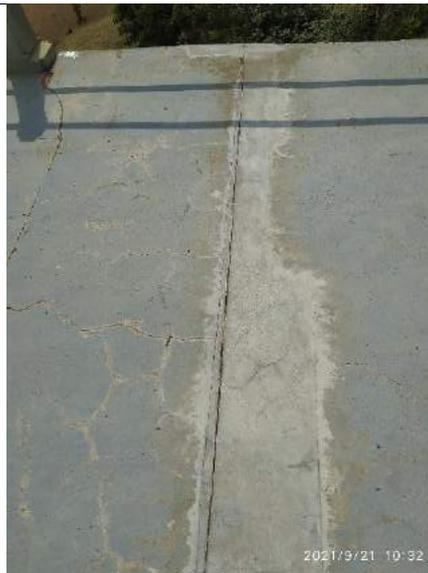
FOTO 10 – JUNTA DE DILATAÇÃO REPARADA NA CRISTA.

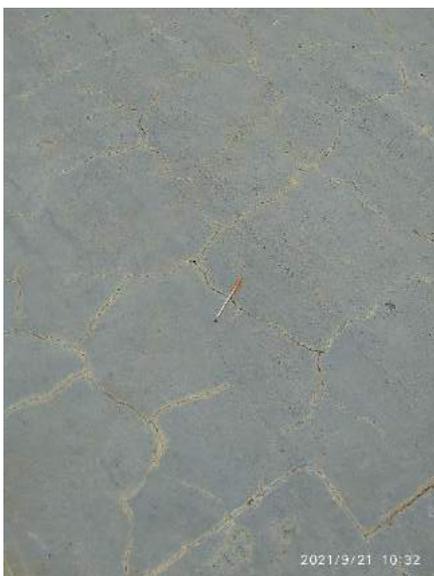
FOTO 11 – FISSURAS TÉRMICAS NA CRISTA.

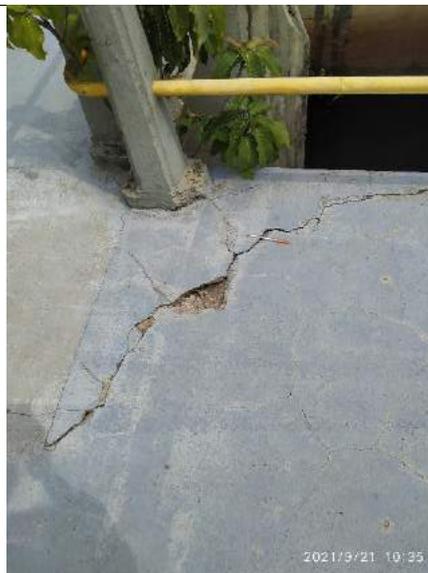
FOTO 12 - QUEBRA DO CONCRETO E CRESCIMENTO DE VEGETAÇÃO.

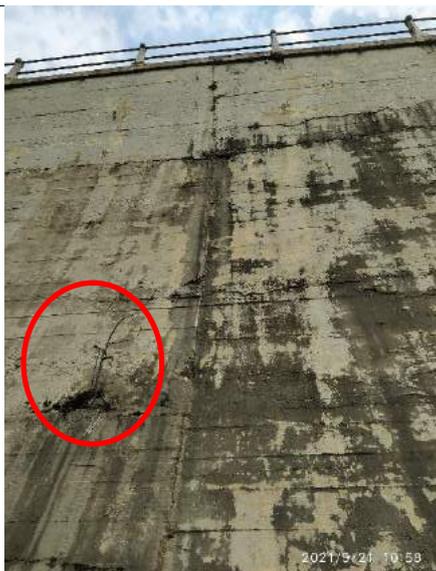
**FOTO 15 - SITUAÇÃO DO PARAMENTO DE JUSANTE COM VEGETAÇÃO AFLORANDO NO CONCRETO.**

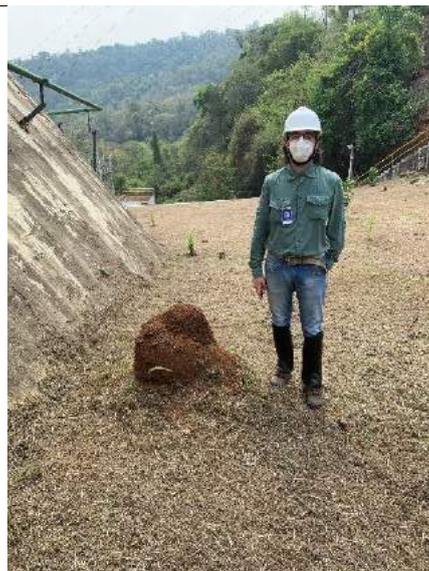
**FOTO 16 – FORMIGUEIRO PRÓXIMO AO PÉ DO BARRAMENTO.**

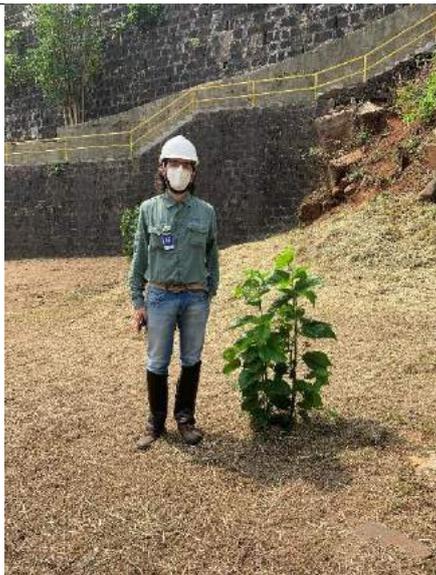
FOTO 17 - VEGETAÇÃO AFLORANDO A JUSANTE DO BARRAMENTO.

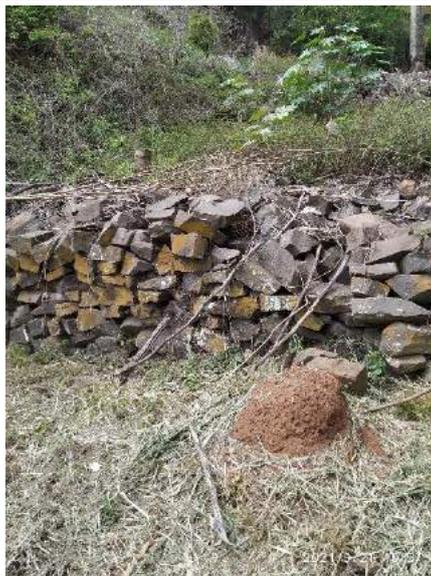
FOTO 18 – FORMIGUEIRO PRÓXIMO DA OMBREIRA DIREITA.

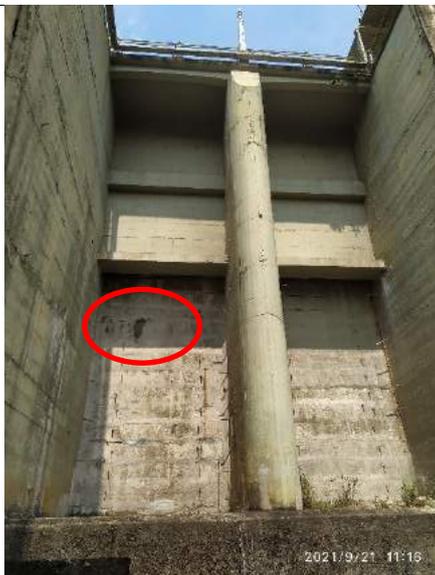
FOTO 19 - PERCOLAÇÃO NO TERCEIRO VÃO DA TOMADA D'ÁGUA.

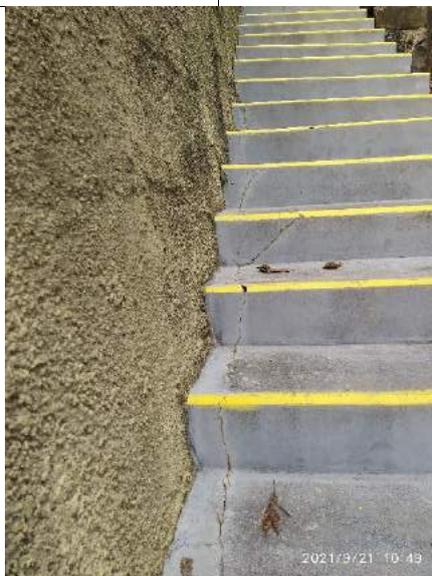
FOTO 21 – TRINCA NA ESCADA DE ACESSO.

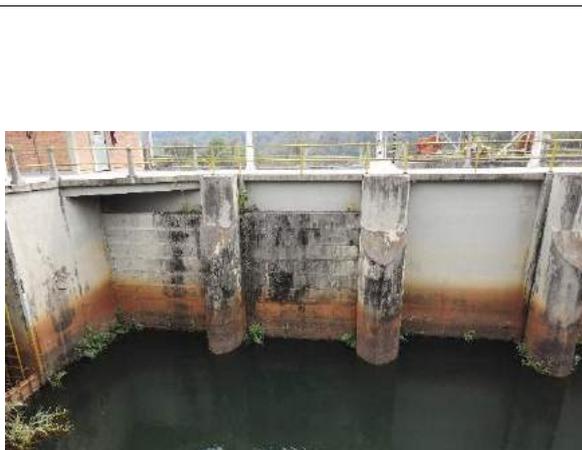
- Trincas e exposição do agregado graúdo.
- Presença de vegetação na adução e juntas de dilatação danificadas.
- Sinais de umidade e percolação.
- Patologias sem mudança significativa em relação a ISR anterior.

**FOTO 22 – SITUAÇÃO DA FACE MONTANTE COM PERDA DE NATA DE CIMENTO.**

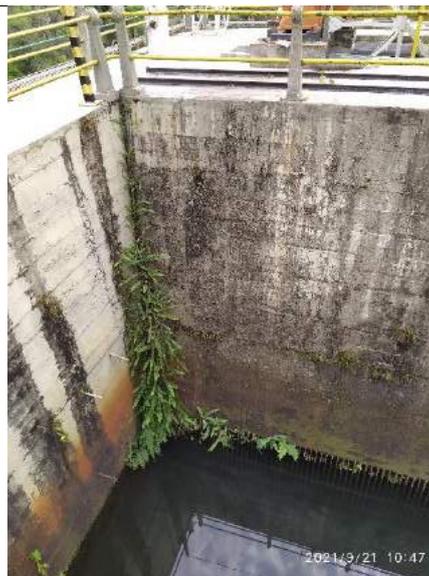
**FOTO 23 - SITUAÇÃO DA ADUÇÃO COM PRESENÇA DE VEGETAÇÃO E JUNTAS DANIFICADAS.**

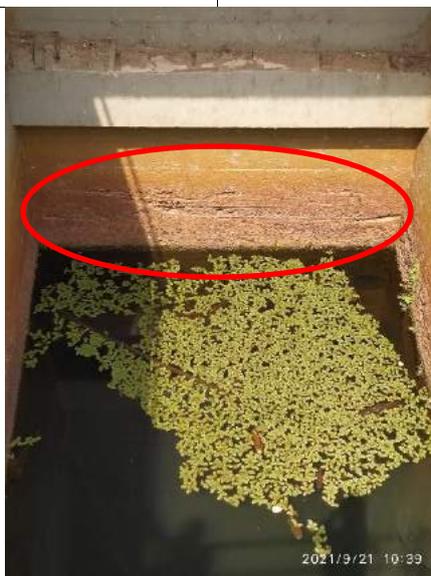
**FOTO 24 - EXPOSIÇÃO DA ARMADURA.**

13	Recomenda-se o monitoramento visual das fissuras e trincas da barragem, bem como dos deslocamentos e exposição da armadura que foram registrados. Em caso de avanço das patologias recomenda-se a contratação de especialista em concreto para análise e devidos encaminhamentos técnicos.	4
14	Deve-se realizar o monitoramento dos efeitos abrasivos sobre a superfície do vertedouro. Em caso do aumento de buracos e aumento dos deslocamentos, deve-se contratar especialista em concreto para propor tratamento adequado para essas patologias.	4
15	Deve-se manter o monitoramento visual das regiões de infiltrações/áreas úmidas na região do conduto forçado e lateral da casa de força.	4
16	Deve-se manter em observação a estrutura em madeira externa a casa de força para acesso ao canal de fuga (Foto 55). Caso a estrutura apresente indícios de perda de integridade, deve-se prever reforço da estrutura.	4
17	Recomenda-se manter monitoramento visual através das inspeções rotineiras das áreas com quebras próximos as juntas de dilatação tanto nos paramentos como na crista. Em caso de avanço, deve-se contratar empresa especialista em concreto para avaliar a situação e propor tratamento adequado.	4

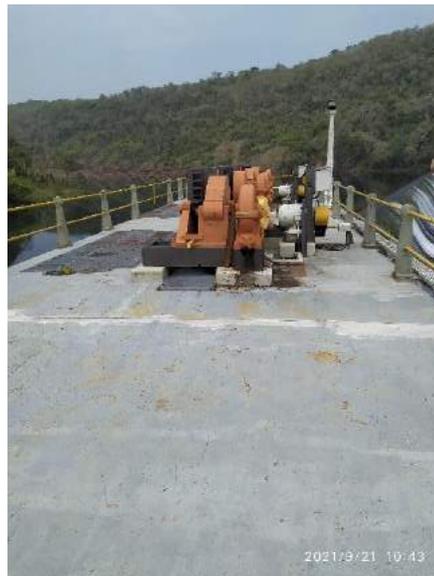
- Trincas quebras na crista decorrente da movimentação de maquinário pesado.
- Junta de dilatação restaurada conforme recomendação da ISR 2020.

FOTO 26 - CONDIÇÃO DA CRISTA E MAQUINÁRIO.

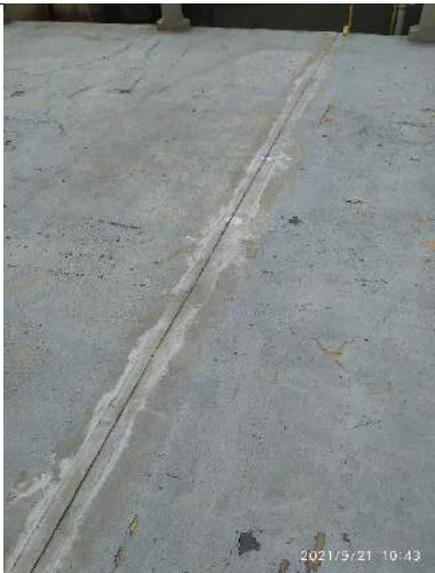
FOTO 27 - SITUAÇÃO DA JUNTA DE DILAÇÃO.

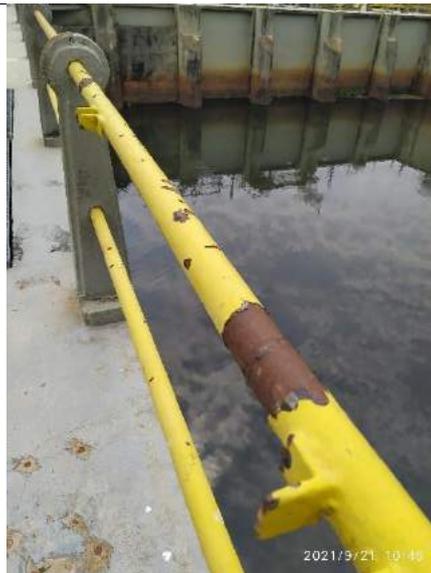
FOTO 28 - CORROSÃO NO PARAPEITO.

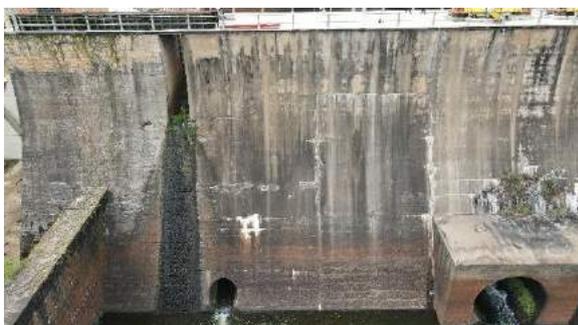
- Trincas e deslocamentos com crescimento da vegetação nas juntas de dilatação necessitando de tratamento.
- Pontos de umidade com pequena presença de carbonatação.
- Sem evolução em relação a ISR anterior.

FOTO 29 - SITUAÇÃO DO PARAMENTO JUSANTE COM CARBONATAÇÃO.

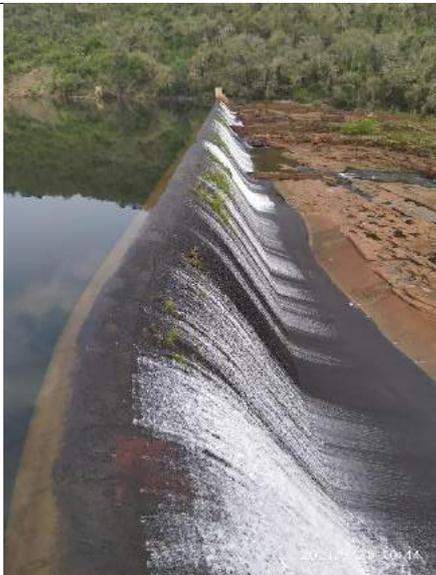
**Comentários:**  
- Trincas no concreto do vertedouro decorrente do efeito de abrasão e idade da estrutura.

FOTO 31 - SITUAÇÃO DA SUPERFÍCIE VERTENTE COM PRESENÇA DE VEGETAÇÃO

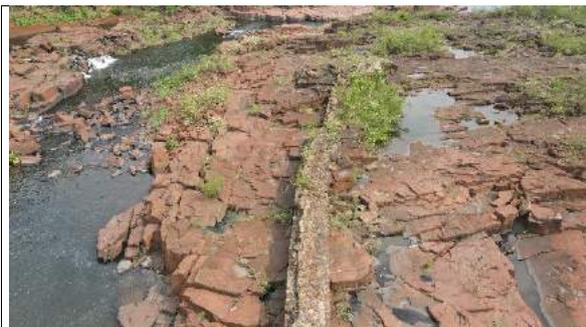
FOTO 33 - SITUAÇÃO DA BACIA DE DISSIPÇÃO

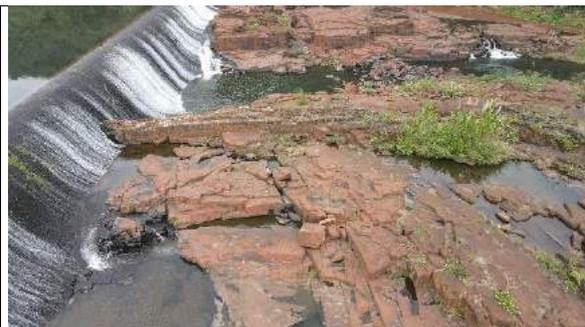
- Erosão na rocha da bacia de dissipação e crescimento de vegetação.

FOTO 34 - EROSÃO NA BACIA DE DISSIPÇÃO

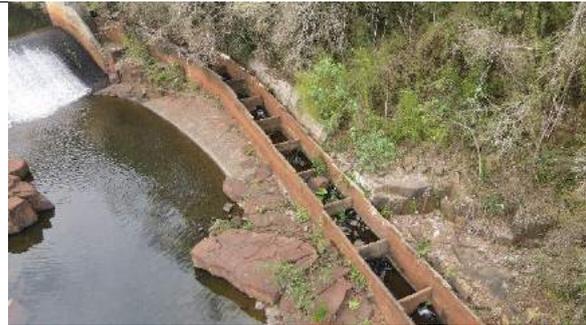
FOTO 38 – ENTULHO NA ESCADA DE PEIXE.

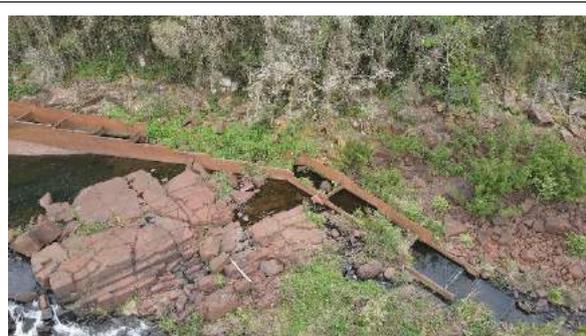
FOTO 40 – VEGETAÇÃO AFLORANDO NO MURO.

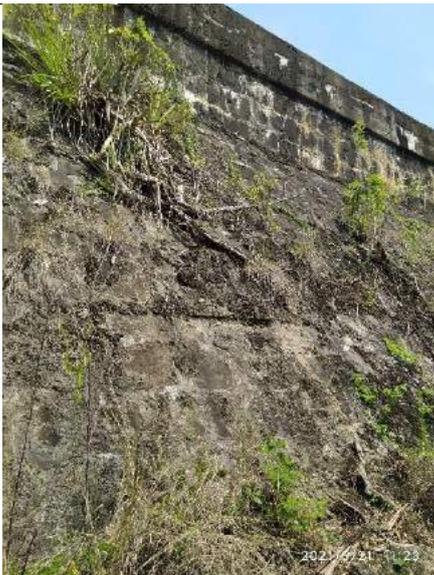
- Densa presença de vegetação ao redor do muro e dentro da área de segurança, além de afloramentos na própria estrutura.
- Realizada poda na faixa de segurança segundo recomendação da ISR 2020. Não se identificou pontos de surgência ou fuga de água.

FOTO 41 – CRESCIMENTO DE VEGETAÇÃO.

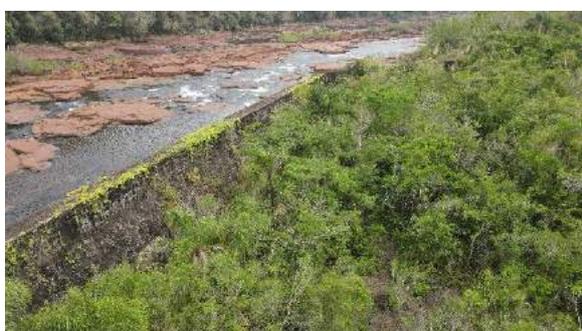
FOTO 43 – CRESCIMENTO DE VEGETAÇÃO.

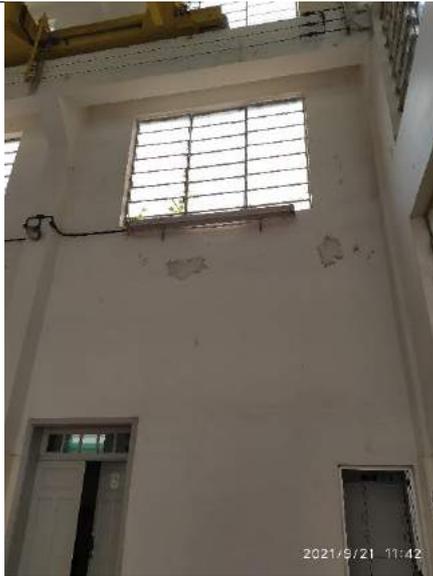
- Pequenos sinais de deterioração da pintura sem necessidade de intervenção.

FOTO 45 - DETERIORAÇÃO DE REVESTIMENTO

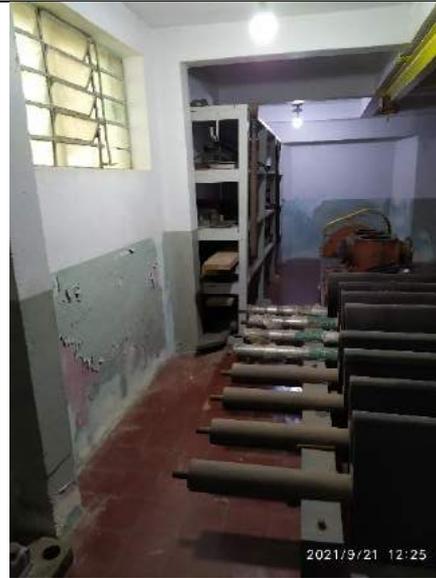
- Áreas úmidas nas galerias decorrente dos níveis de jusante, os quais apresentam histórico de atingir parte do pátio externo à casa de máquinas, fazendo com que a água infiltre pelas paredes externas. Na Foto 49, observa-se a marca de água atingida pelo nível de jusante.

FOTO 49 - DESPLACAMENTO DE PINTURA E UMIDADE NA GALERIA MECÂNICA

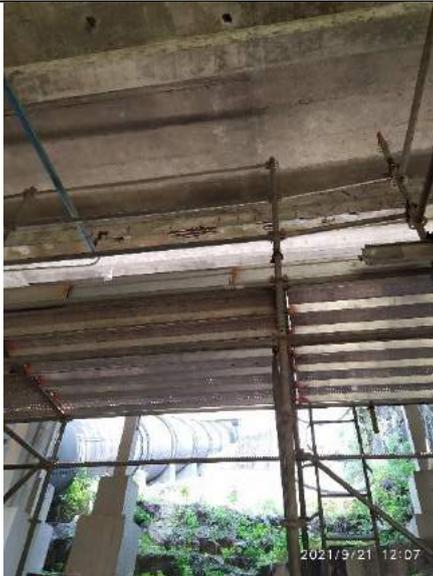
- Concreto no canal de fuga e parte externa da casa de força com perda de nata de cimento e exposição de armadura e agregado graúdo (Foto 50, Foto 57 e Foto 58). Andaimos estavam instalados para realização de reparos.

**FOTO 50 - EXPOSIÇÃO DE ARMADURA ABAIXO DA CASA DE FORÇA**

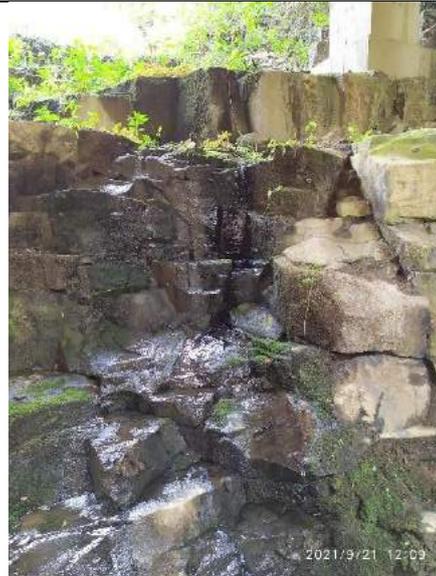
- Surgências observadas na Foto 51 e Foto 53, possivelmente de origem de vazamento da ETA. Segundo relato do operador José, de tempos em tempos é aumentado a vazão na ETA e ocorre muito vazamento para jusante, abaixo da Casa de Força.

**FOTO 51 - PONTO DE UMIDADE PRÓXIMA À CASA DE FORÇA**

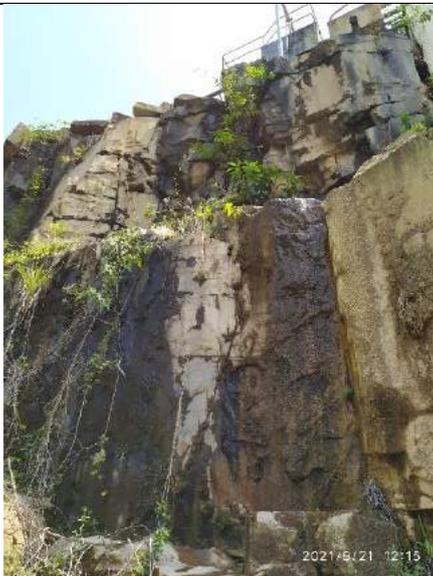
**FOTO 52 - VAZAMENTO PROVINIENTE DA ETA PELO TALUDE**

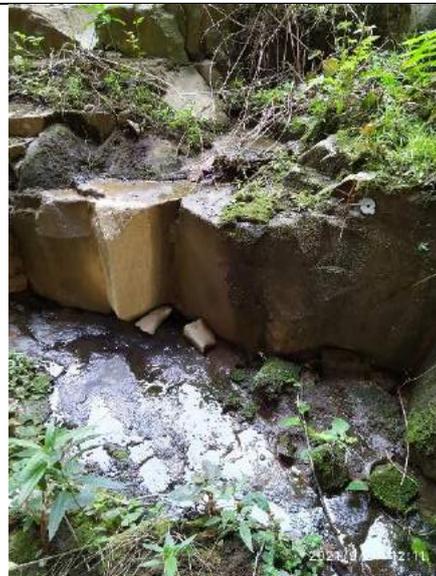
**FOTO 53 - PONTO DE UMIDADE PRÓXIMO À CASA DE FORÇA**

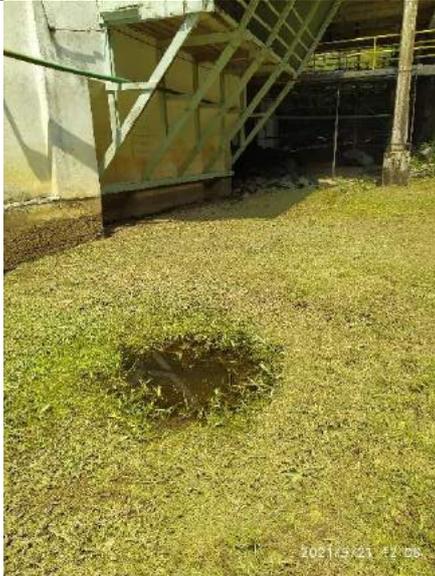
**FOTO 54 - POÇA FORMADA AO LADO DA CASA DE FORÇA**

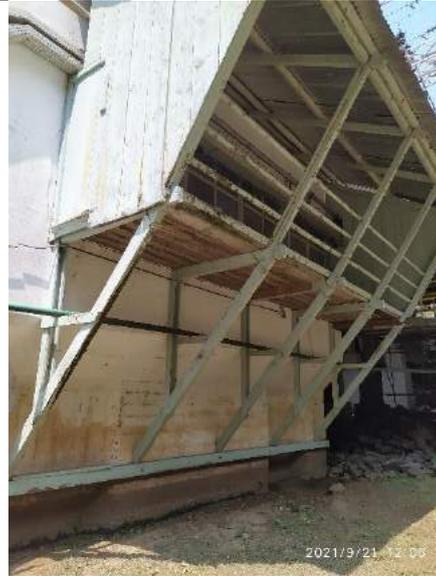
**FOTO 55 - ESTADO DA ESTRUTURA DE MADEIRA PARA ACESSO AO CANAL DE FUGA**

15	Deve-se manter em observação a estrutura em madeira externa a casa de força para acesso ao canal de fuga. Caso a estrutura apresente indícios de perda de integridade, deve-se prever reforço da estrutura.	Permanece a recomendação.
16	Recomenda-se manter monitoramento visual através das inspeções rotineiras das áreas com quebras próximos as juntas de dilatação tanto nos paramentos como na crista. Em caso de avanço, deve-se contratar empresa especialista em concreto para avaliar a situação e propor tratamento adequado.	Permanece a recomendação.
17	As armaduras expostas identificadas em inspeção de 2018 não sofreram tratamento. Com isso recomenda-se o monitoramento visual desta patologia através de inspeção rotineira. Em caso de avanço da ferrugem com a quebra dos pilares, deve-se contratar empresa especialista para tratamento.	Permanece a recomendação.

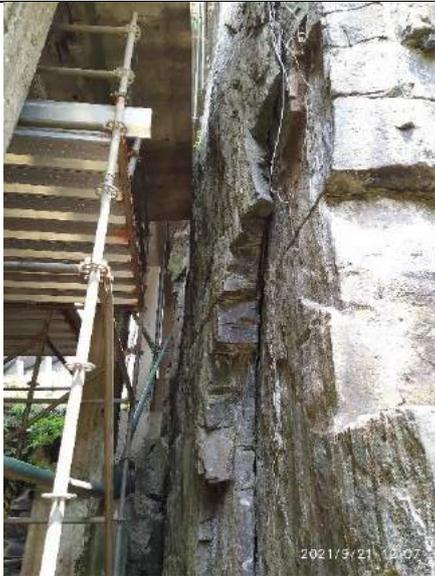
**FOTO 56 - TALUDE ÍNGREME ENCOSTADO NA ESTRUTURA DE CONCRETO**

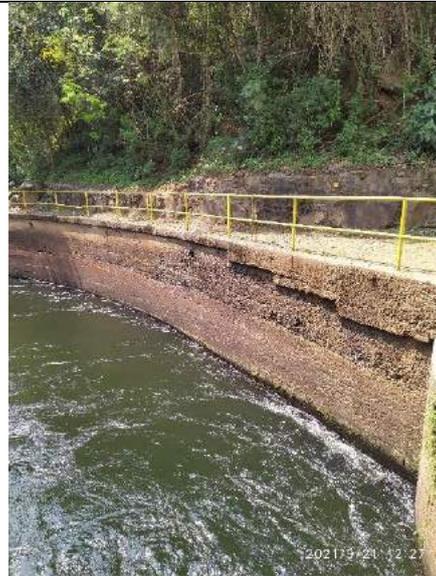
**FOTO 57 - EXPOSIÇÃO DO AGREGADO GRAÚDO NO CANAL DE FUGA**

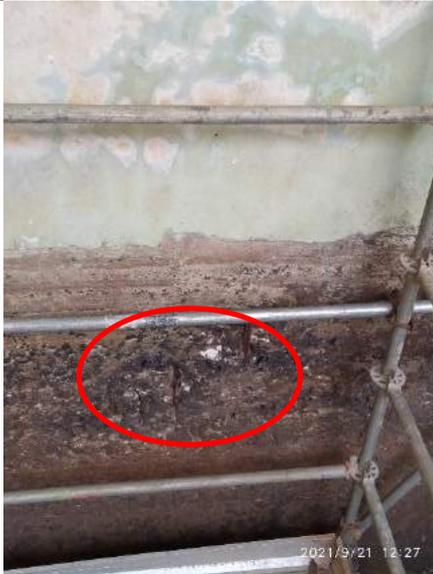
**FOTO 58 - EXPOSIÇÃO DE ARMADURA NA SAÍDA DA CASA DE FORÇA**

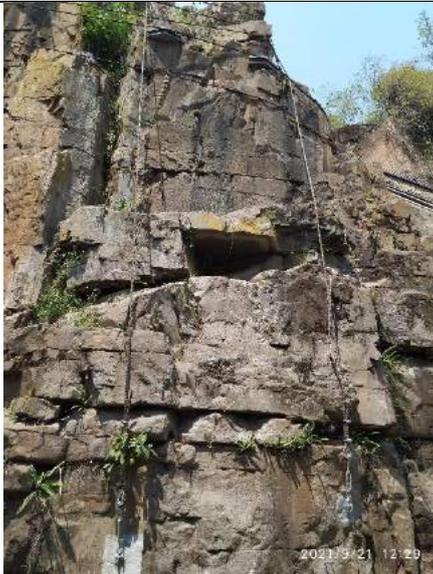
**FOTO 60 - CRESCIMENTO DE VEGETAÇÃO EM TALUDE REFORÇADO COM CABOS DE AÇO**

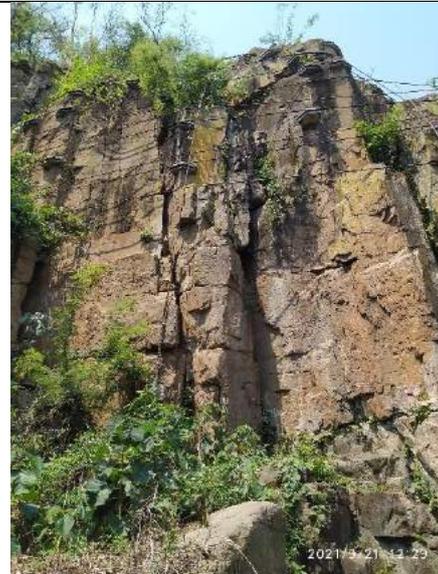
- Cabos de aço novos foram instalados no talude da margem direita como recomendação da ISR 2020 (Foto 61).
- Ponto de infiltração (Foto 62) localizada entre o conduto forçado da direita e o talude da margem direita. Recomenda-se manter em observação para detectar se há evolução (aumento de vazão). Caso sim, injetar poliuretano para selar.

**FOTO 61 - NOVOS CABOS DE AÇO PARA COTENÇÃO DE TALUDE DA MARGEM DIREITA**

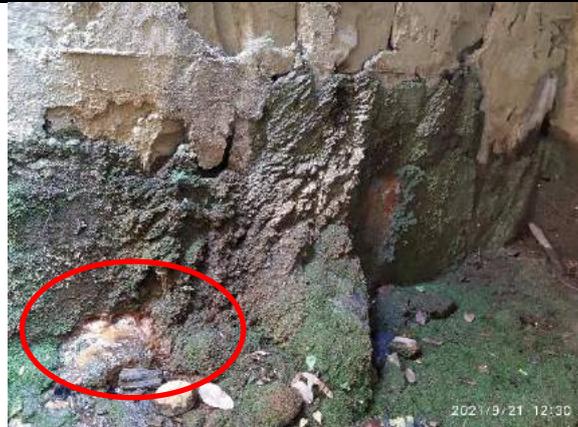
**Foto 62 - PONTO DE INFILTRAÇÃO PRÓXIMO DO CONDUTO FORÇADA DA MARGEM DIREITO PRÓXIMO DO TALUDE**

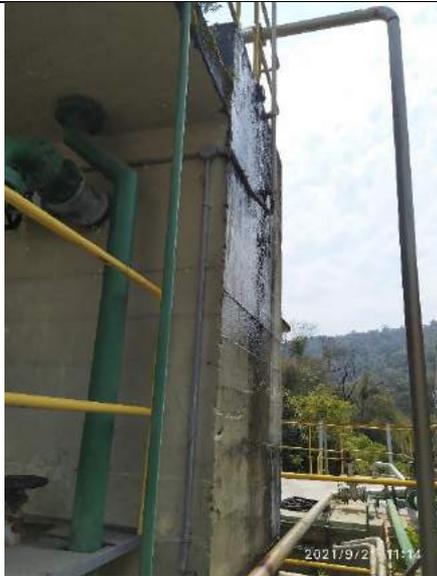
<p data-bbox="715 909 1086 936"><b>FOTO 63 - VAZAMENTO DA ETA</b></p> <p data-bbox="411 938 1369 992">* Vazamento podendo falsear ocorrência de surgências e vazamentos na região do conduto forçado</p>

4	Deve-se prever reparação da tubulação da ETA que está apresentando vazamento e observar se irá diminuir as umidades observadas nas laterais ao conduto forçado e próximo da casa de força (Foto 63).	<b>2</b>
5	Ao serem finalizados os estudos de atualização das barragens, os novos documentos devem ser integrados ao Plano de Segurança de Barragens.	<b>2</b>
6	As regiões da barragem que apresentam armaduras expostas devem ser avaliadas por empresa especialista em estruturas de concreto para que sejam dados os devidos encaminhamentos de necessidade ou não de manutenção destas estruturas.	<b>3</b>
7	Recomenda-se fazer a análise de supressão da vegetação no talude a direita da casa de força, na região onde estão instalados os tirantes, para evitar a movimentação dessa região.	<b>3</b>
8	Recomenda-se fazer a análise de supressão da vegetação aflorando na Tomada d'Água, conduto forçado e crista do barramento.	<b>3</b>
