## SALTO MAUÁ

# INSPEÇÃO DE SEGURANÇA REGULAR

NOVEMBRO DE 2020

| Tipo de Registro: Relatório | | | Código: 648-SMA-RT-001-ISR | | |

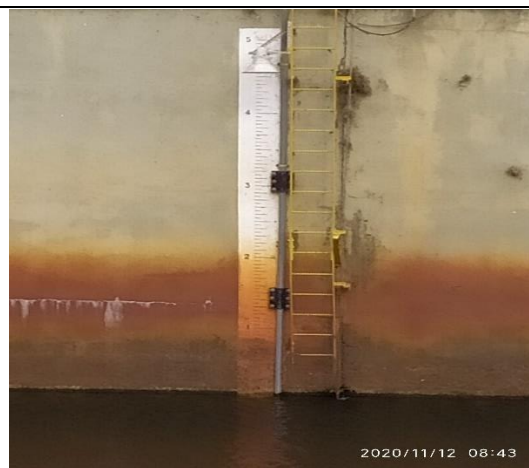
| C. | RESERVATÓRIO | SITUAÇÃO | | | | | | MAGNITUDE | | | | NP | FOTO |
|---|---|---|---|---|---|---|---|---|---|---|---|---|---|
| 1 | Réguas danificadas ou faltando | NO | PV | DS | DI | PC | AU | I | P | M | G | 0 | Foto 6 |

FOTO 6 - RÉGUA LINIMÉTRICA

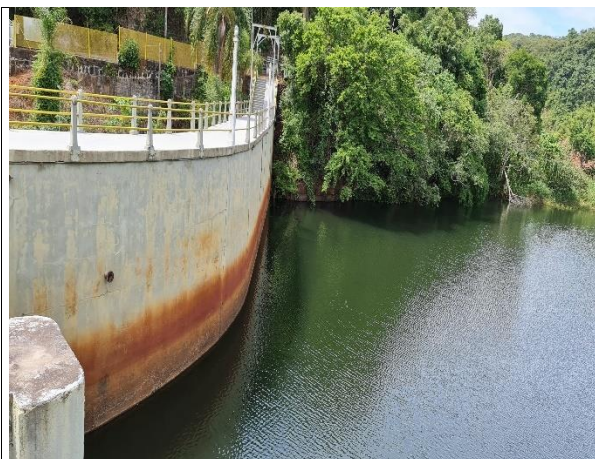
| D. | BARRAGEM DE GRAVIDADE | MARGEM DIREITA - BGD | | | | | | | | | | | |
|---|---|---|---|---|---|---|---|---|---|---|---|---|---|
| 1 | Presença de vegetação | NO | PV | DS | DI | PC | AU | I | P | M | G | 1 | Foto 7 e Foto 9 |
| <b>Comentários:</b><br>-Armadura do concreto exposta, perda de nata de cimento, juntas de dilatação danificadas e exposição do agregado graúdo do concreto sem aumento significativo em relação a ISR 2019. | | | | | | | | | | | | | |

FOTO 7 - VISTA DO PARAMENTO MONTANTE

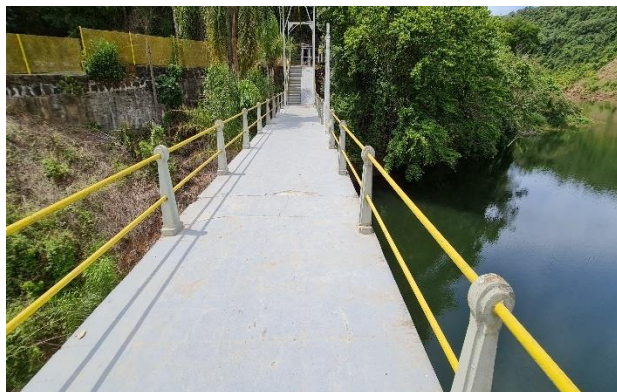
- Observados quebras e deslocamentos na crista em função do uso de maquinário. Patologia já constatada de ISR anterior.
- Crescimento de vegetação causando deslocamento do concreto (Foto 14).

FOTO 11 – SITUAÇÃO DA CRISTA.

| Nº | RECOMENDAÇÕES DA INSPEÇÃO REGULAR (2020) | PRIORIZAÇÃO |
|---|---|---|
| 12 | Recomenda-se o monitoramento visual das fissuras e trincas da barragem, bem como dos deslocamentos e exposição da armadura que foram registrados. Em caso de avanço das patologias recomenda-se a contratação de especialista em concreto para análise e devidos encaminhamentos técnicos. | 4 |

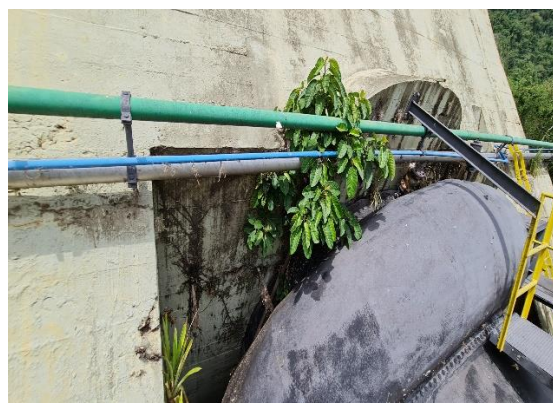
- Presença de vegetação dentro da área de segurança da barragem.
- Taludes íngremes e expostos na região da escada de acesso à casa de força, com risco de movimentação e queda de blocos.
- Muro da escada de acesso à casa de força com sinal de movimentação, desmoronamento.
- Sinal de percolação no terceiro vão de tomada d'água, após realização de injeção segundo recomendação da ISR anterior (FOTO 21).

**FOTO 20 - AFLORAMENTO DE VEGETAÇÃO NO CONDUTO FORÇADO**

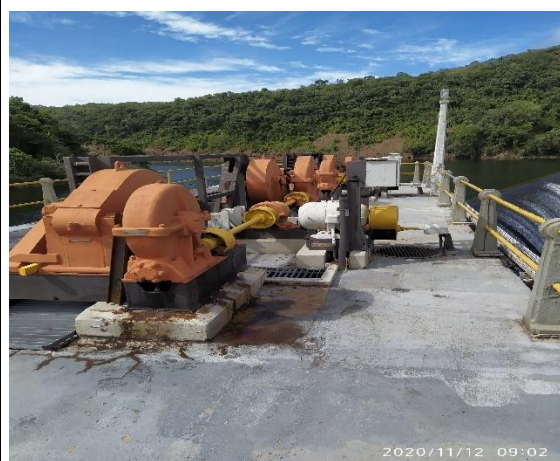
-Trincas quebras na crista decorrente da movimentação de maquinário pesado.

-Presença de umidade/vazamento no maquinário da comporta da vazão sanitária e desarenador.

FOTO 27 - CONDIÇÃO DA CRISTA E MAQUINÁRIO

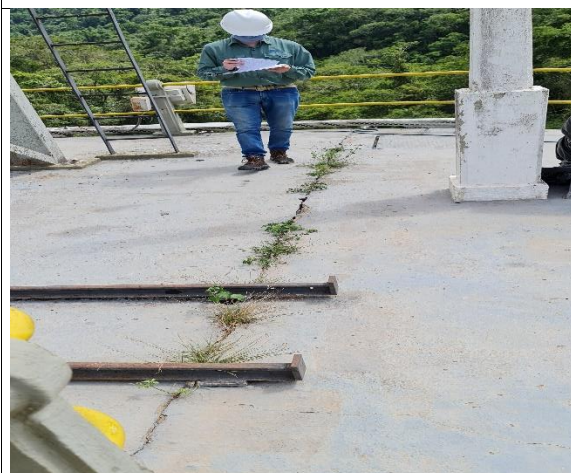
| F. | BARRAGEM DE GRAVIDADE | CENTRAL - BGC | | | | | | | | | | | |
|---|---|---|---|---|---|---|---|---|---|---|---|---|---|
| 5 | Juntas de dilatação danificadas | NO | PV | DS | DI | PC | AU | I | P | M | G | 1 | Foto 28 |

FOTO 28 - SITUAÇÃO DA JUNTA DE DILAÇÃO

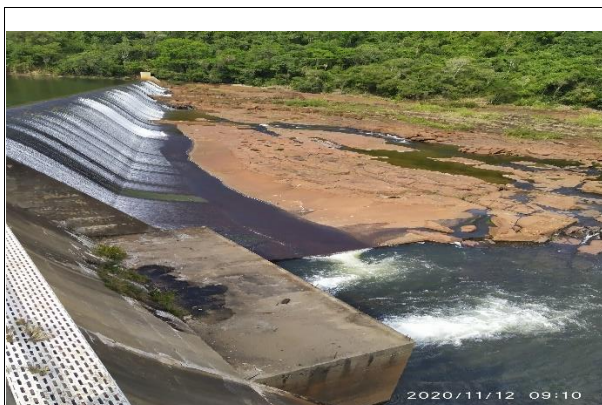
-Trincas e deslocamentos com crescimento da vegetação nas juntas de dilatação necessitando de tratamento

-Pontos de umidade com pequena presença de carbonatação.

FOTO 30 – SITUAÇÃO DO PARAMENTO JUSANTE.

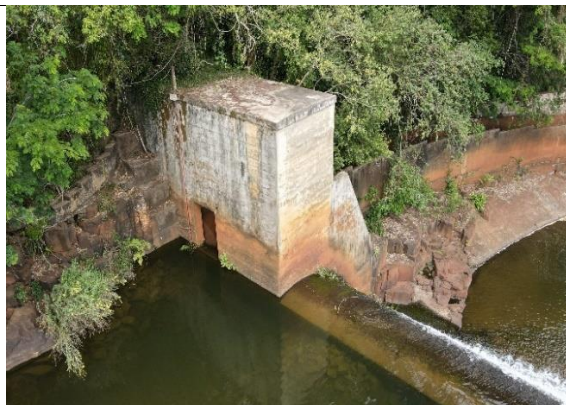
| G. | VERTEDOURO DE SUPERFÍCIE | SOLEIRA LIVRE - VL | | | | | | | | | | | |
|---|---|---|---|---|---|---|---|---|---|---|---|---|---|
| 7 | Rachaduras nos muros laterais | NO | PV | DS | DI | PC | AU | I | P | M | G | 1 | Foto 35 |
| 10 | Deterioração da superfície do concreto dos muros | NO | PV | DS | DI | PC | AU | I | P | M | G | 1 | Foto 35 |

FOTO 35- SITUAÇÃO DO MURO ESQUERDO

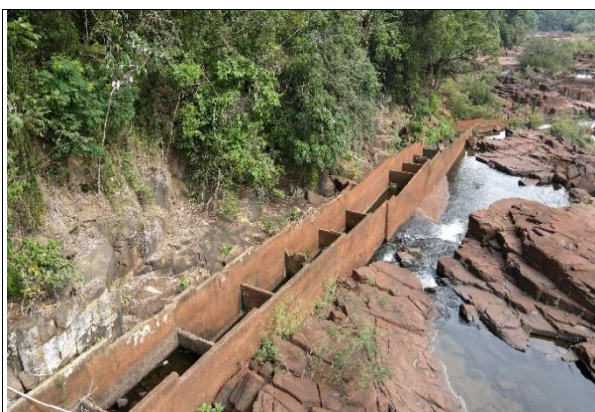
| H. | BARRAGEM DE GRAVIDADE | MARGEM ESQUERDA - BGE | | | | | | | | | | | |
|---|---|---|---|---|---|---|---|---|---|---|---|---|---|
| 6 | Sinais de percolação ou áreas úmidas | NO | PV | DS | DI | PC | AU | I | P | M | G | 1 | Foto 40 |

-Sinais de área úmidas e carbonatação nos muros laterais da escada de peixe desativada.

FOTO 40 - SITUAÇÃO DA ESCADA DE PEIXE.

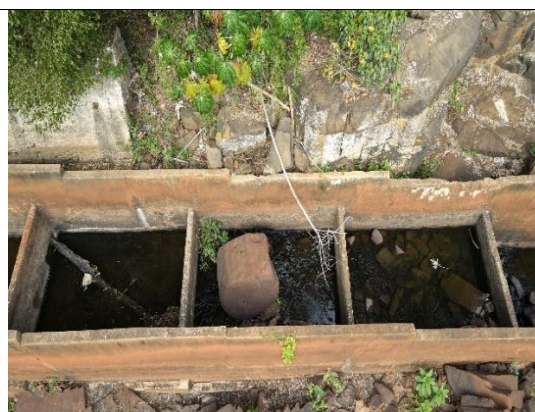
| H. | BARRAGEM DE GRAVIDADE | MARGEM ESQUERDA - BGE | | | | | | | | | | | |
|---|---|---|---|---|---|---|---|---|---|---|---|---|---|
| 2 | Ocorrência de fissuras no concreto | NO | PV | DS | DI | PC | AU | I | P | M | G | 1 | Foto 41 |
| 4 | Deterioração da superfície do concreto | NO | PV | DS | DI | PC | AU | I | P | M | G | 1 | Foto 41 |

FOTO 41 - ENTULHO NA ESCADA DE PEIXE.

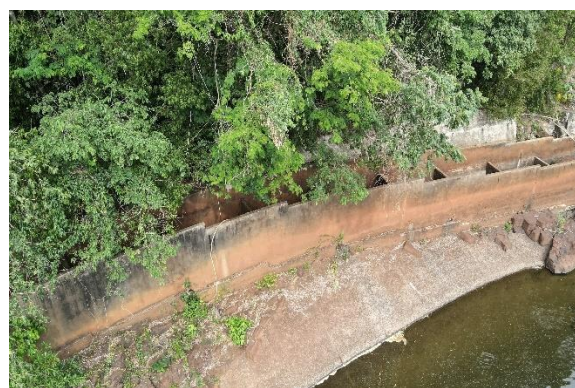
-Presença de vegetação aflorando na estrutura.

FOTO 43 - VEGETAÇÃO AFLORANDO NO MURO.

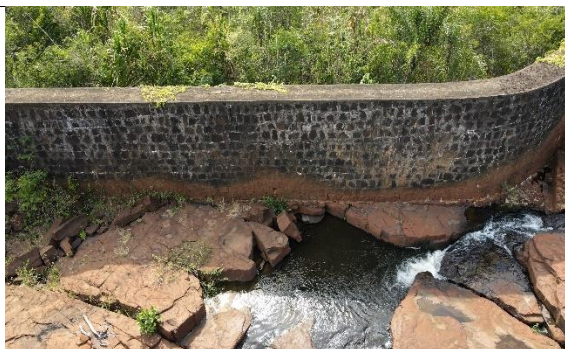
| H. | BARRAGEM DE GRAVIDADE | MARGEM ESQUERDA - BGE | | | | | | | | | | | |
|---|---|---|---|---|---|---|---|---|---|---|---|---|---|
| 3 | Rachaduras no concreto | NO | PV | DS | DI | PC | AU | I | P | M | G | 1 | Foto 44 |

FOTO 44 – DESPLACAMENTO DO CONCRETO.

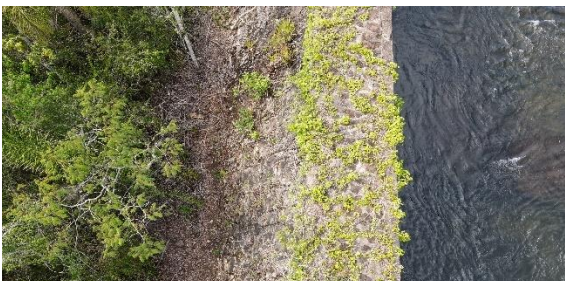
-Densa presença de vegetação ao redor do muro e dentro da área de segurança, além de afloramentos na própria estrutura.

FOTO 46 – CRESCIMENTO DE VEGETAÇÃO.

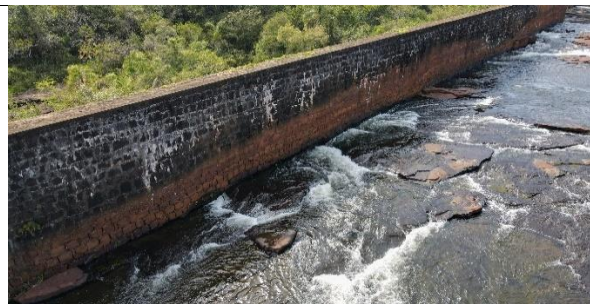
| H. | BARRAGEM DE GRAVIDADE | MARGEM ESQUERDA - BGE | | | | | | | | | | | |
|---|---|---|---|---|---|---|---|---|---|---|---|---|---|
| 5 | Deterioração da superfície do concreto | NO | PV | DS | DI | PC | AU | I | P | M | G | 1 | Foto 47 |

FOTO 47 – PERCOLAÇÃO DE ÁGUA E CARBONATAÇÃO.

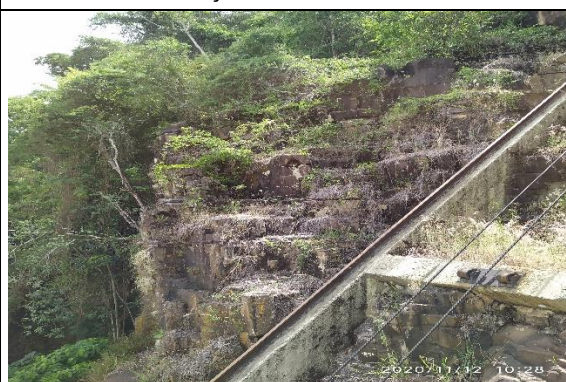
**FOTO 62 - CRESCIMENTO DE VEGETAÇÃO EM TALUDE REFORÇADO COM CABOS DE AÇO**

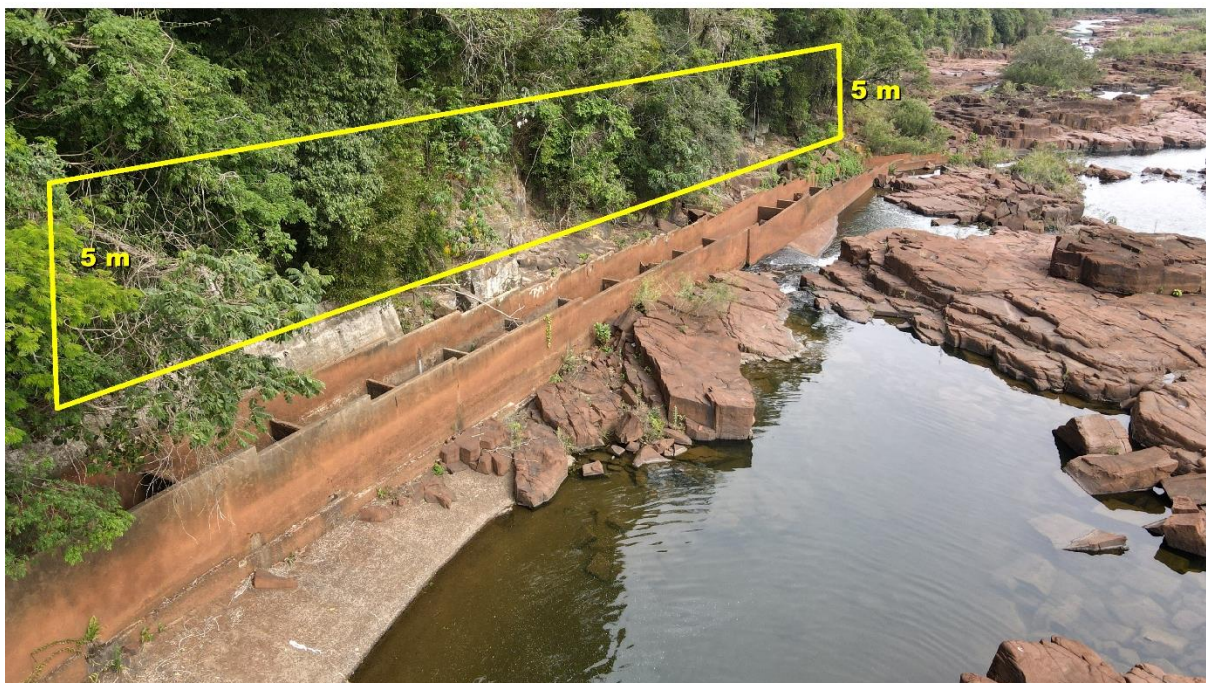
FIGURA 11. SUPRESSÃO VEGETAL AO LONGO DA ESCADA DE PEIXE.

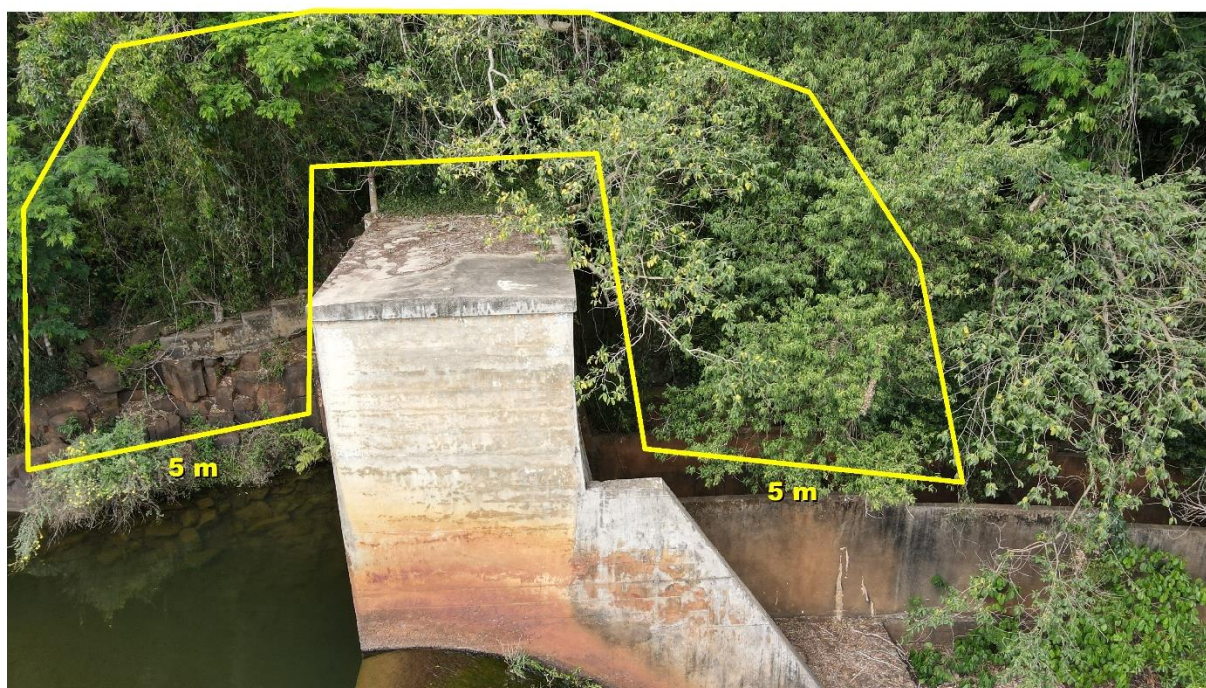
FIGURA 12. SUPRESSÃO VEGETAL AO REDOR DA OMBREIRA DA MARGEM ESQUERDA DA PCH SALTO MAUÁ.

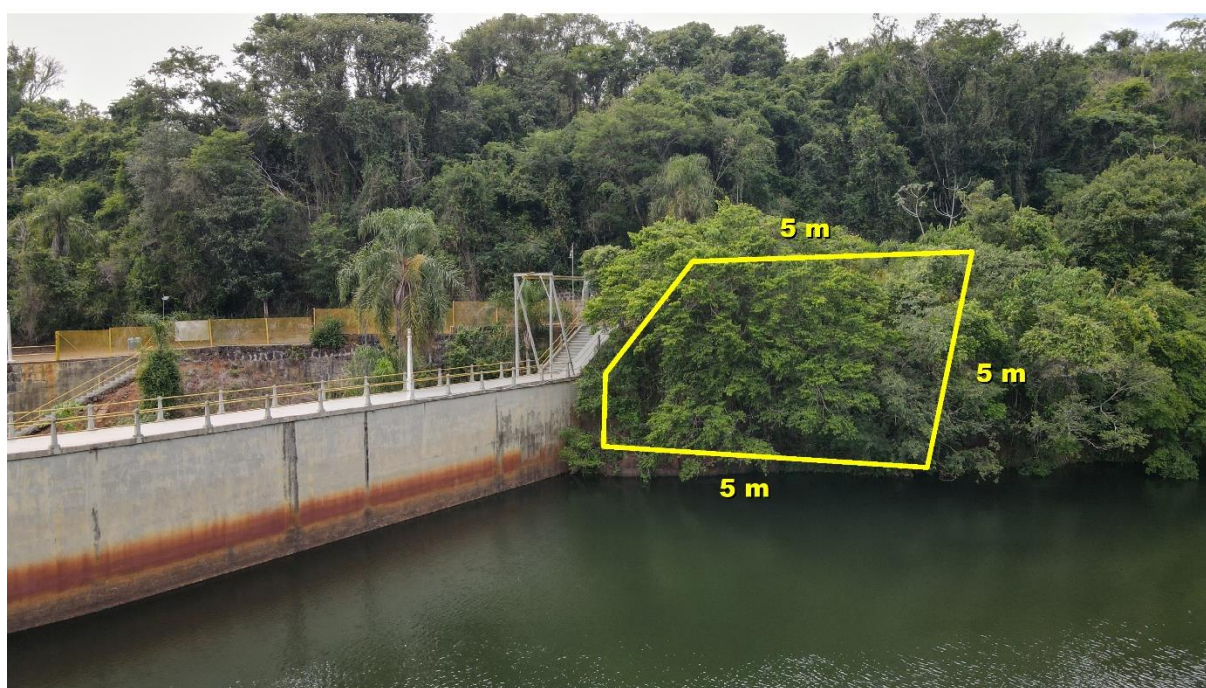
FIGURA 13. SUPRESSÃO VEGETAL A MONTANTE DA MARGEM DIREITA DA PCH SALTO MAUÁ.

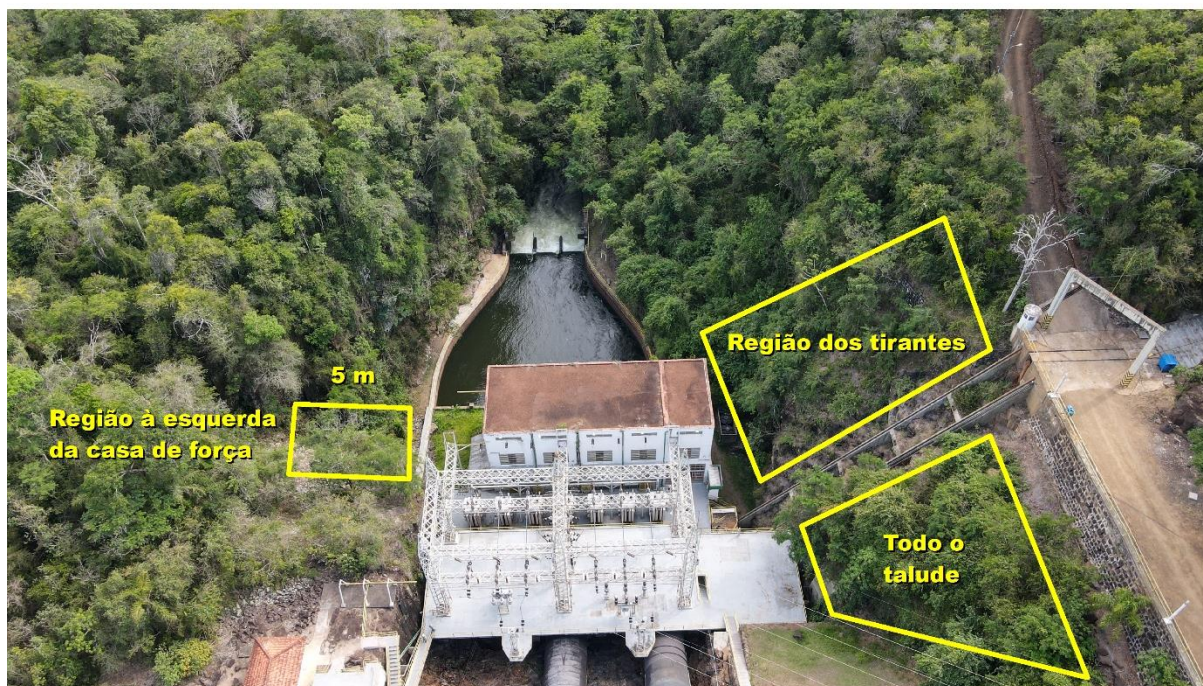
FIGURA 14. SUPRESSÃO VEGETAL NO ENTORNO DA CASA DE FORÇA DA PCH SALTO MAUÁ.

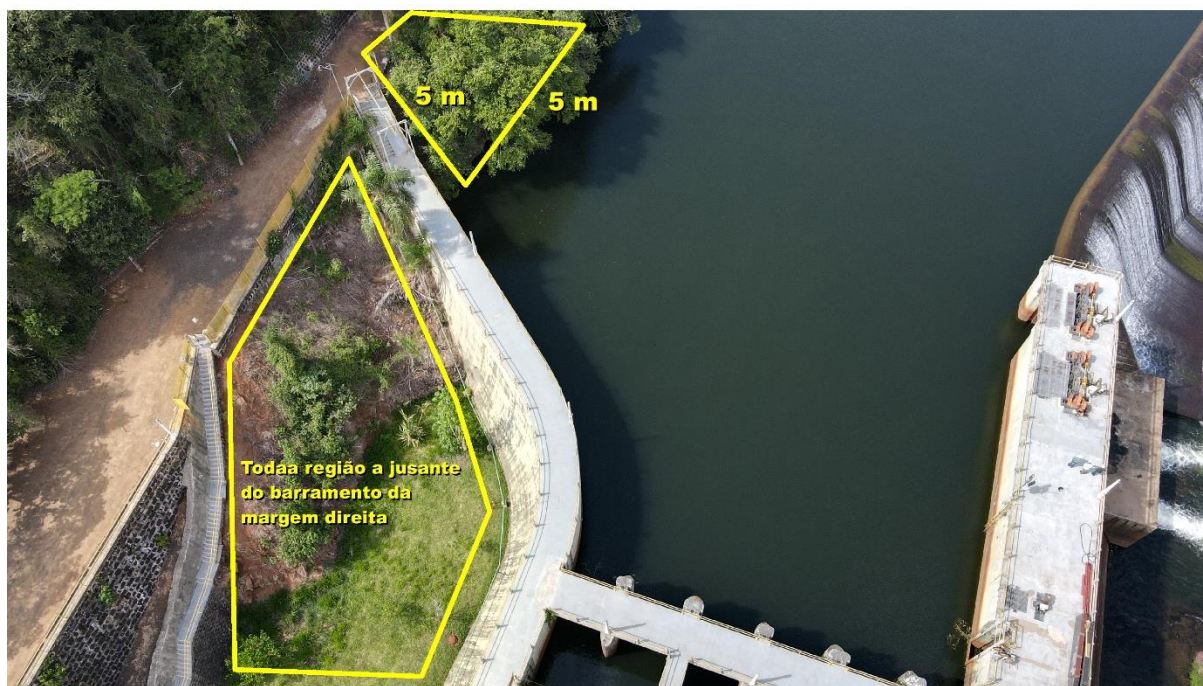
FIGURA 15. SUPRESSÃO VEGETAL NO ENTORNO DO BARRAMENTO DA MARGEM DIREITA DA PCH SALTO MAUÁ.
