## SALTO MAUÁ

# INSPEÇÃO DE SEGURANÇA REGULAR

SETEMBRO DE 2021

A	Emissão	MEF	FPD	HLR	29/10/2021
Revisão	Descrição	Execução	Verificação	Aprovação	Data
Tipo de Registro: Relatório			Código: 789-SMA-RT-021-ISR

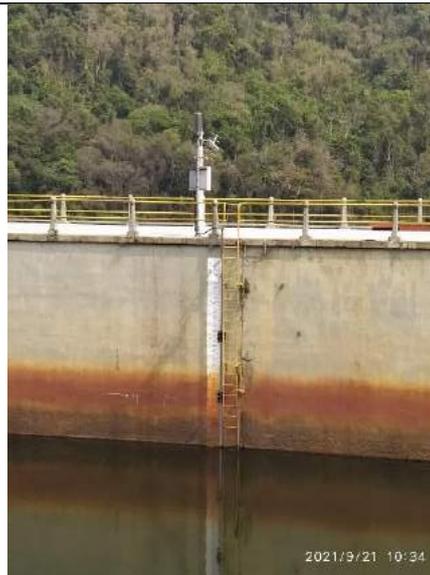
C.	RESERVATÓRIO	SITUAÇÃO						MAGNITUDE				NP	FOTO
		NO	PV	DS	DI	PC	AU	I	P	M	G		
1	Réguas danificadas ou faltando	NO	PV	DS	DI	PC	AU	I	P	M	G	0	Foto 5
2	Construções em áreas de proteção	NO	PV	DS	DI	PC	AU	I	P	M	G	0	
3	Erosões	NO	PV	DS	DI	PC	AU	I	P	M	G	0	
4	Assoreamento	NO	PV	DS	DI	PC	AU	I	P	M	G	0	
5	Desmoronamento das margens	NO	PV	DS	DI	PC	AU	I	P	M	G	0	
6	Existência de vegetação aquática excessiva	NO	PV	DS	DI	PC	AU	I	P	M	G	0	
7	Desmatamentos na área de proteção	NO	PV	DS	DI	PC	AU	I	P	M	G	0	
<b>Comentários:</b>

FOTO 5 - RÉGUA LINIMÉTRICA

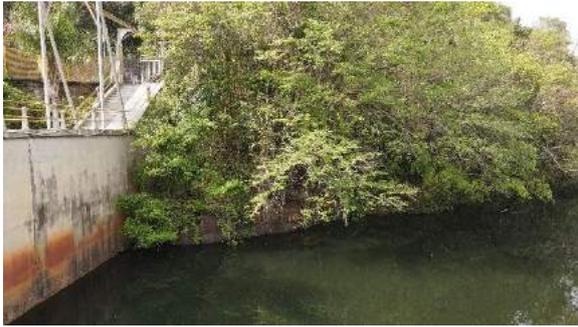
- Armadura do concreto exposta, perda de nata de cimento, juntas de dilatação danificadas e exposição do agregado graúdo do concreto sem aumento significativo em relação a ISR 2020.

FOTO 6 - VISTA DO PARAMENTO MONTANTE

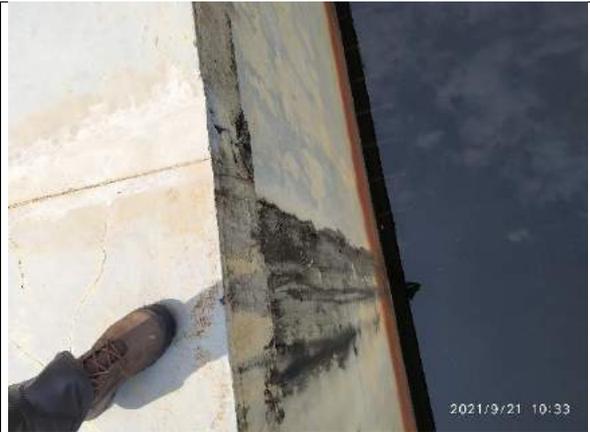
FOTO 7 - VISTA DA JUNTA DE DILATAÇÃO

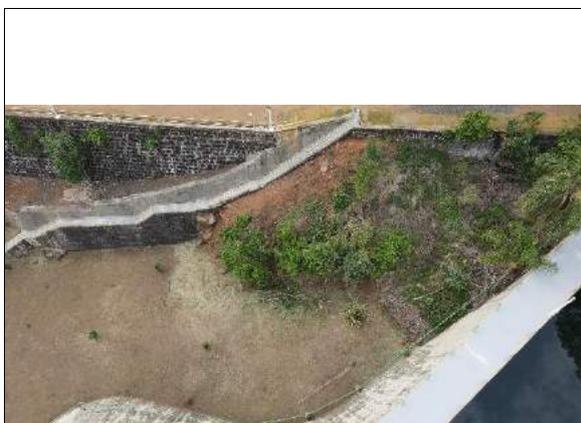
**FOTO 13 - VISTA DO PARAMENTO JUSANTE E ACESSO.**

9	Recomenda-se a execução de proteção vegetal do talude em solo exposto (Foto 13) lateral à escada de acesso para a casa de força	<b>3</b>

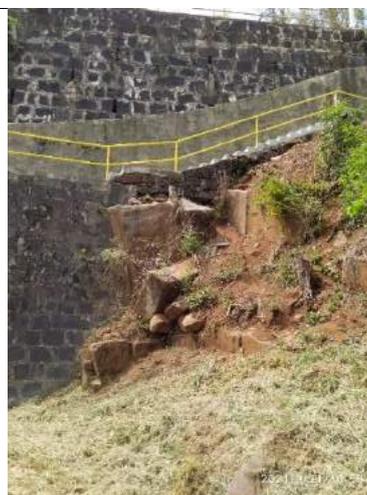
- Realizada poda conforme recomendação da ISR 2020.
- Presença de vegetação dentro da área de segurança da barragem.
- Taludes íngremes e expostos na região da escada de acesso à casa de força, com risco de movimentação e queda de blocos.
- Muro da escada de acesso à casa de força com sinal de movimentação, desmoronamento.
- Sinal de percolação no terceiro vão de tomada d'água, após realização de injeção segundo recomendação da ISR 2019 (FOTO 19). Sem agravamento em relação a ISR 2020.
- Afloramento de vegetação no barramento de jusante.

**FOTO 14 – VISTA DO TALUDE DA MARGEM DIREITA COM SOLO EXPOSTO E MURO DANIFICADO.**

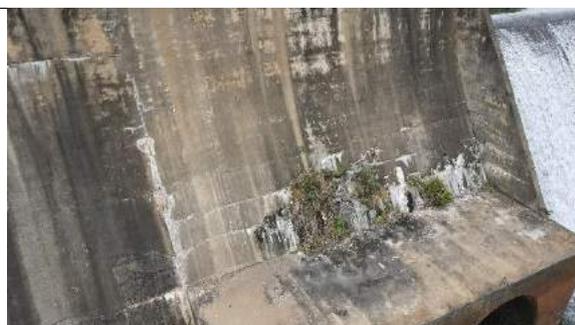
FOTO 30 - PONTOS DE PERCOLAÇÃO E CRESCIMENTO DE VEGETAÇÃO

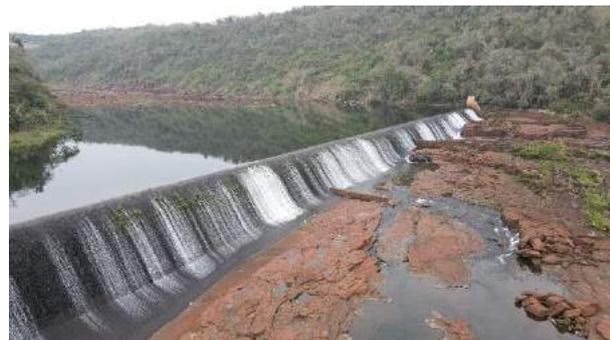
FOTO 32 - SITUAÇÃO DO VERTEDOURO

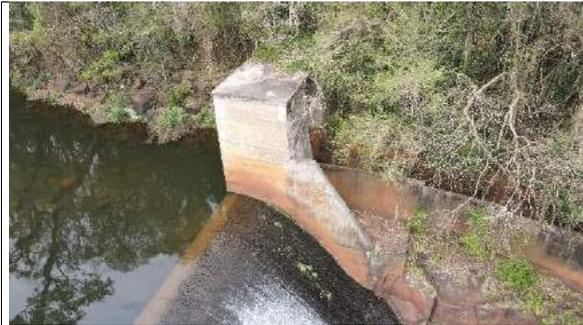
- Presença de vegetação dentro da área de segurança.  
- Perda de nata de cimento e exposição de agregado graúdo.

FOTO 35 - VISTA LATERAL DA MARGEM ESQUERDA

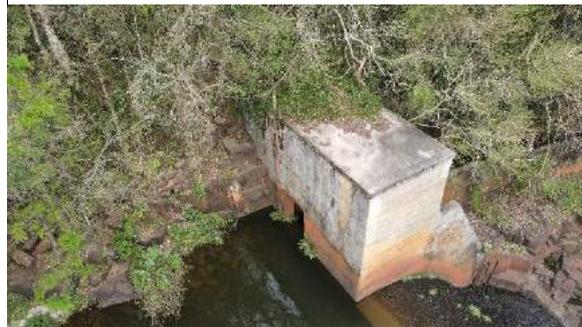
FOTO 36 - ENTRADA DA ESCADA DE PEIXE

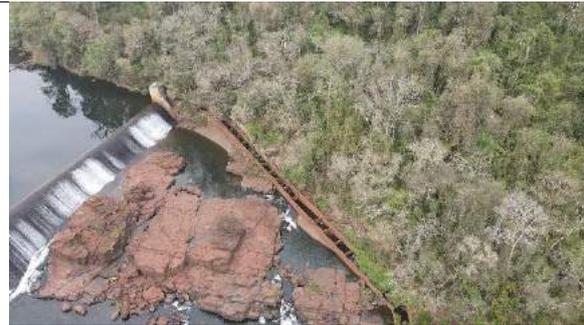
- Sinais de área úmidas e carbonatação nos muros laterais da escada de peixe desativada.  
- Presença de vegetação aflorando na estrutura.

FOTO 37 - SITUAÇÃO DA ESCADA DE PEIXE.

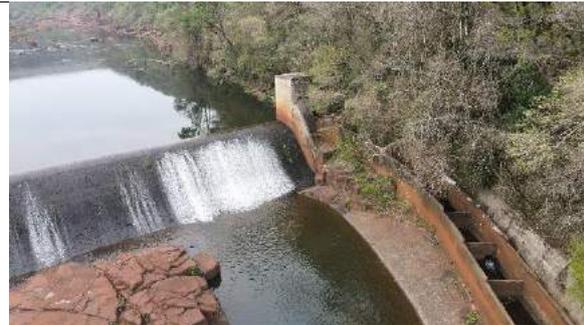
FOTO 39 – VISTA DE JUSANTE DA ESCADA DE PEIXE.

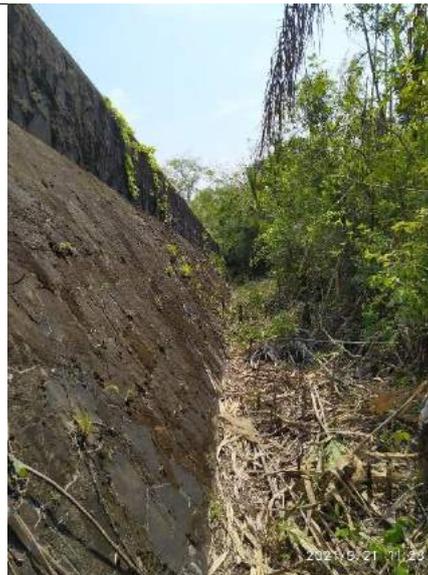
FOTO 42 – SITUAÇÃO DO MURO LATERAL.

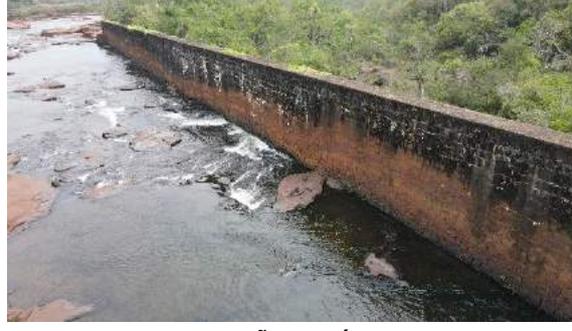
FOTO 44 – PERCOLAÇÃO DE ÁGUA E CARBONATAÇÃO.

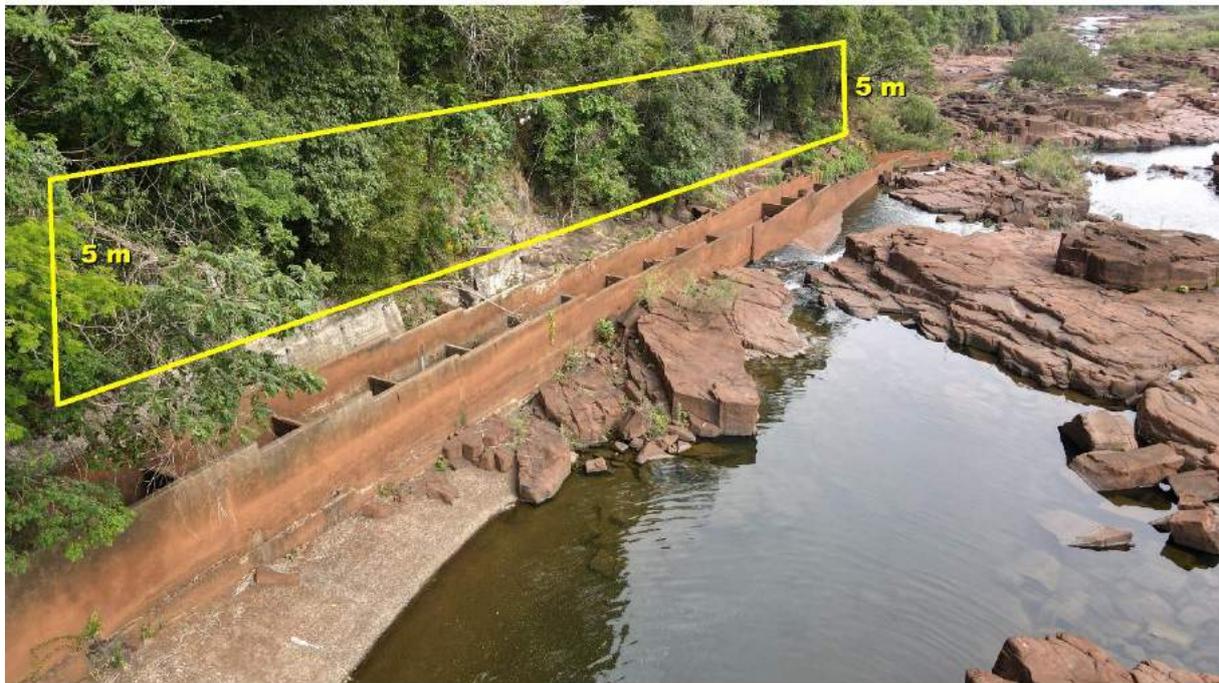
FIGURA 11. SUPRESSÃO VEGETAL AO LONGO DA ESCADA DE PEIXE.

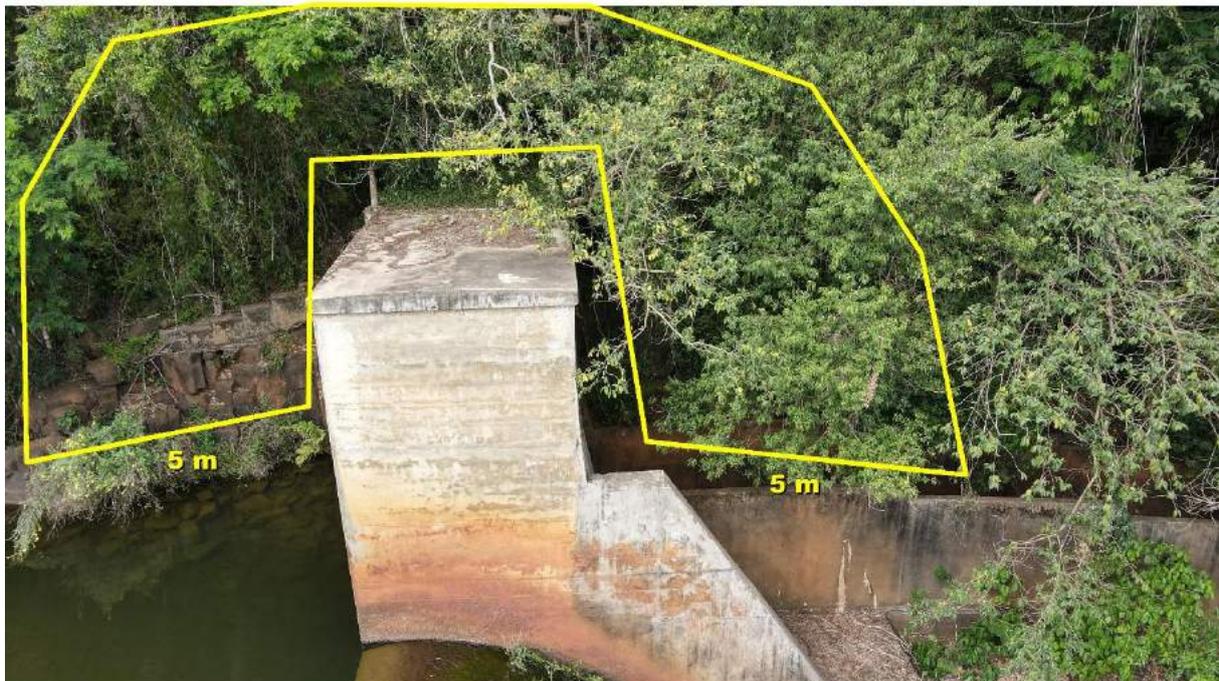
FIGURA 12. SUPRESSÃO VEGETAL AO REDOR DA OMBREIRA DA MARGEM ESQUERDA DA PCH SALTO MAUÁ.

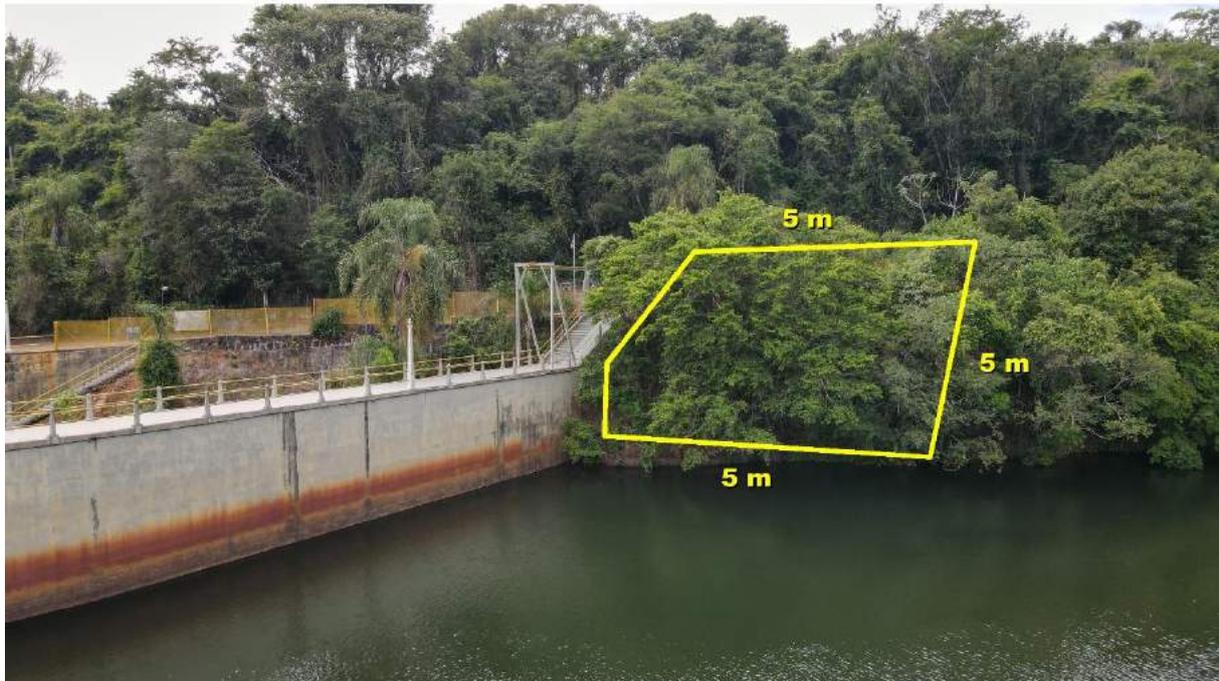
FIGURA 13. SUPRESSÃO VEGETAL A MONTANTE DA MARGEM DIREITA DA PCH SALTO MAUÁ.

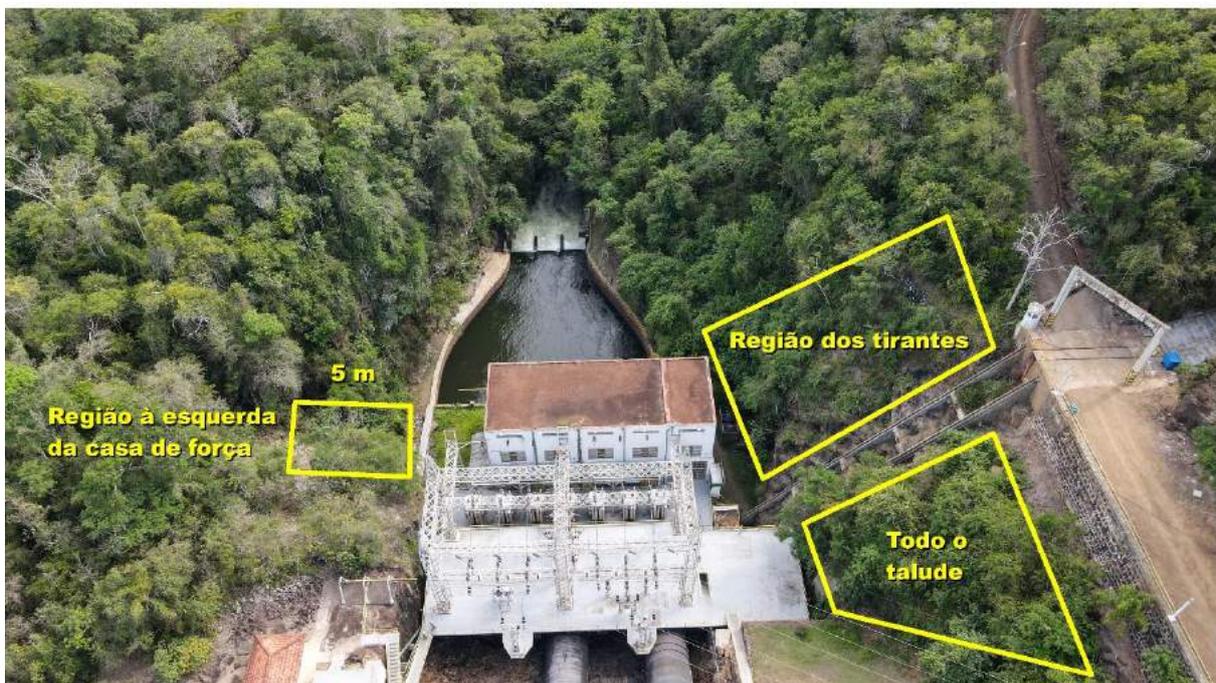
FIGURA 14. SUPRESSÃO VEGETAL NO ENTORNO DA CASA DE FORÇA DA PCH SALTO MAUÁ.

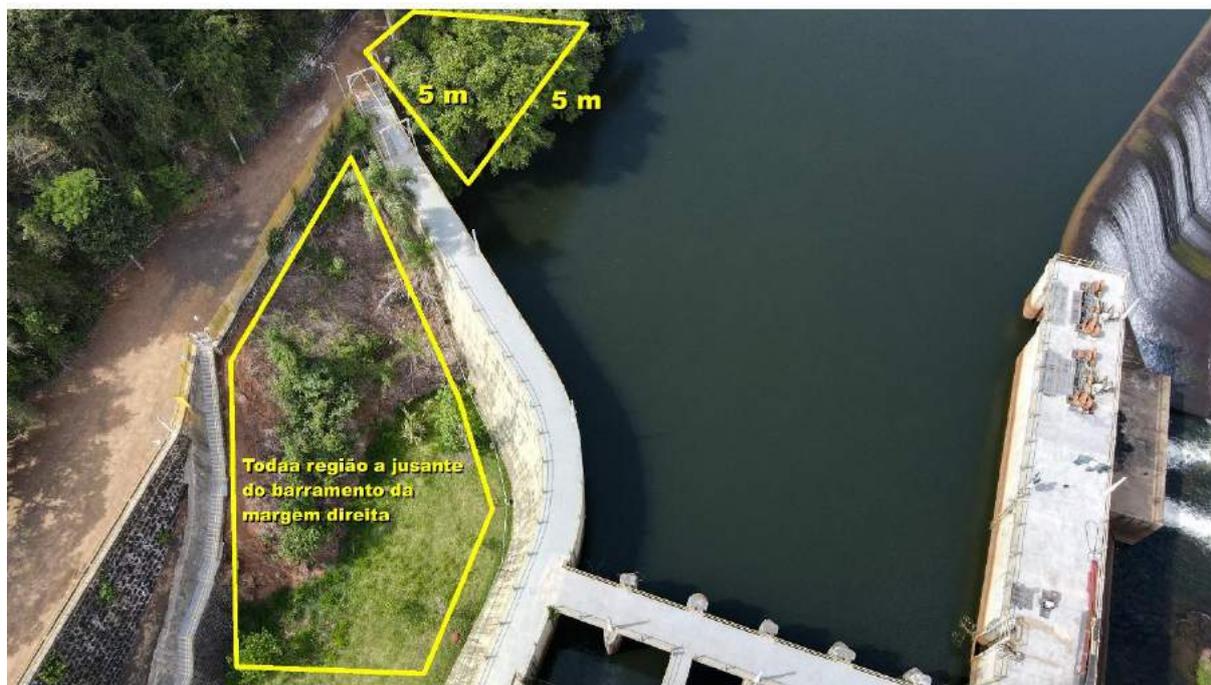
**FIGURA 15. SUPRESSÃO VEGETAL NO ENTORNO DO BARRAMENTO DA MARGEM DIREITA DA PCH SALTO MAUÁ.**
